## **EKSPERTYZA MYKOLOGICZNA**

**drewnianego budynku mieszkalnego przy ul Sienkiewicza 73 C w Ciechanowie**

Zlecenie Gminy Miejskiej Ciechanów nr WZPI- IM/ 10/ 2016

Warszawa. Sierpień 2016

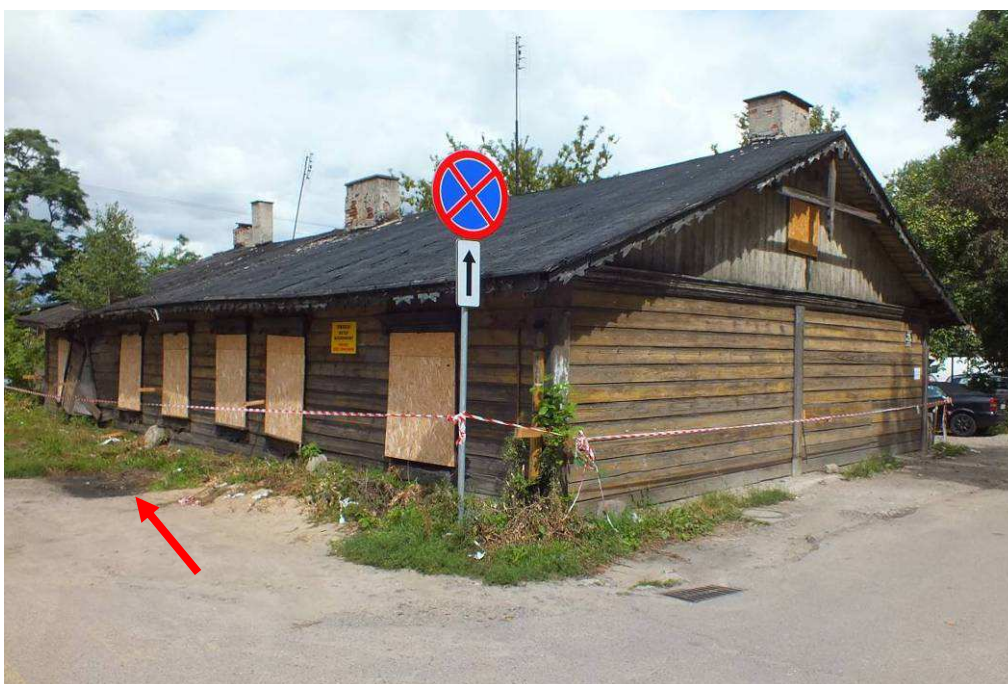
Teren wokół budynku jest uprzętnięty. Od strony południowej oraz zachodniej bliskość drogi dojazdowej do dworca może przyczyniać się do okresowego zawilgacania dolnych stref budynku wodami rozbryzgowymi. W części zachodniej teren lekko opada tworząc nieckę, w której zbierają się okresowo wody opadowe. Gromadząca się wilgoć w tej strefie ma negatywny wpływ na stan techniczny fundamentów oraz ścian budynku.

Fot. 2 Elewacja północna i zachodnia. Na zdjęciu widoczne jest miejsce gdzie tworzy się niecka wodna.

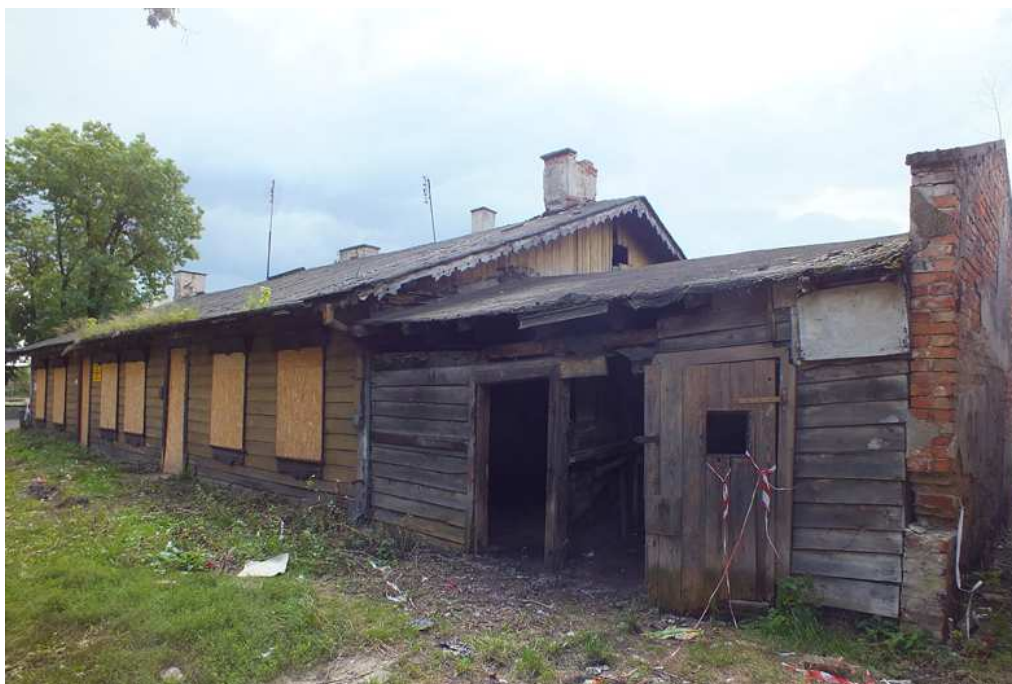
Zły stan techniczny drewnianego budynku gospodarczego ma negatywny wpływ na całą północną stronę badanego obiektu.

Fot. 3 Elewacja wschodnia. Drewniana dobudówka w złym stanie technicznym.

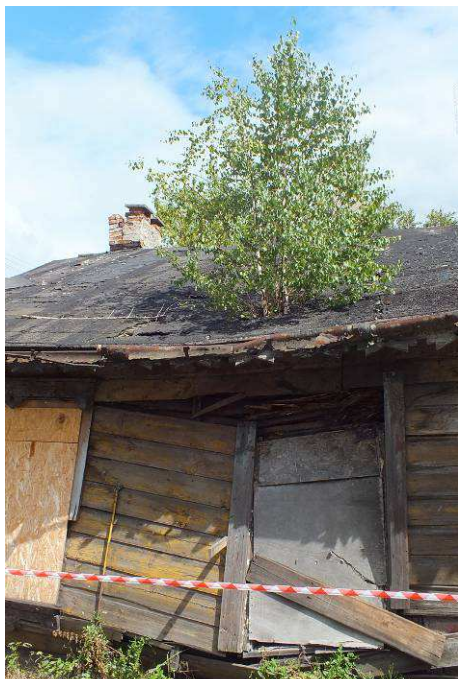
W części zachodniej widoczne duże wybrzuszenie elewacji spowodowane całkowitą korozją biologiczną drewnianej struktury ściany. Ściana w tym miejscu grozi zawaleniem. Bezpośrednią przyczyną tak dużego zużycia technicznego było i jest działanie czynników atmosferycznych, brak hydroizolacji poziomej skutkujące podsiąkaniem kapilarnym wilgoci z gruntu, która przyczynia się do niszczenia źle zaimpregnowanych elementów drewnianych poprzez destrukcyjne czynniki biologiczne. Stopień zużycia technicznego zewnętrznych ścian oceniam w granicach 80%. Stan techniczny ścian z uwagi na ich porażenie przez czynniki biologiczne kwalifikuje je do rozbiórki.

Fot. 4 Elewacja zachodnia. W miejscu gdzie poszycie dachowe uległo awarii rozwija się brzoza. Ma to katastrofalny wpływ na stan techniczny obiektu. Ściana w stanie awaryjnym.

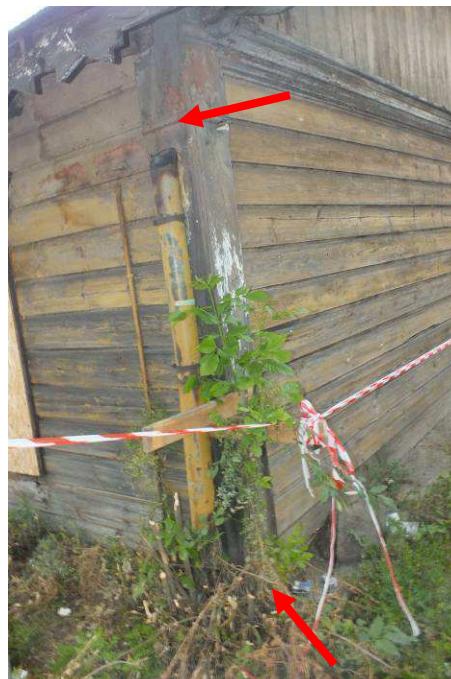
Fot. 5 Elewacja zachodnia/północna. Zły stan techniczny systemu odprowadzenia wody deszczowej oraz obecność roślinności w strefie fundamentu ma negatywny wpływ na stan techniczny obiektu.

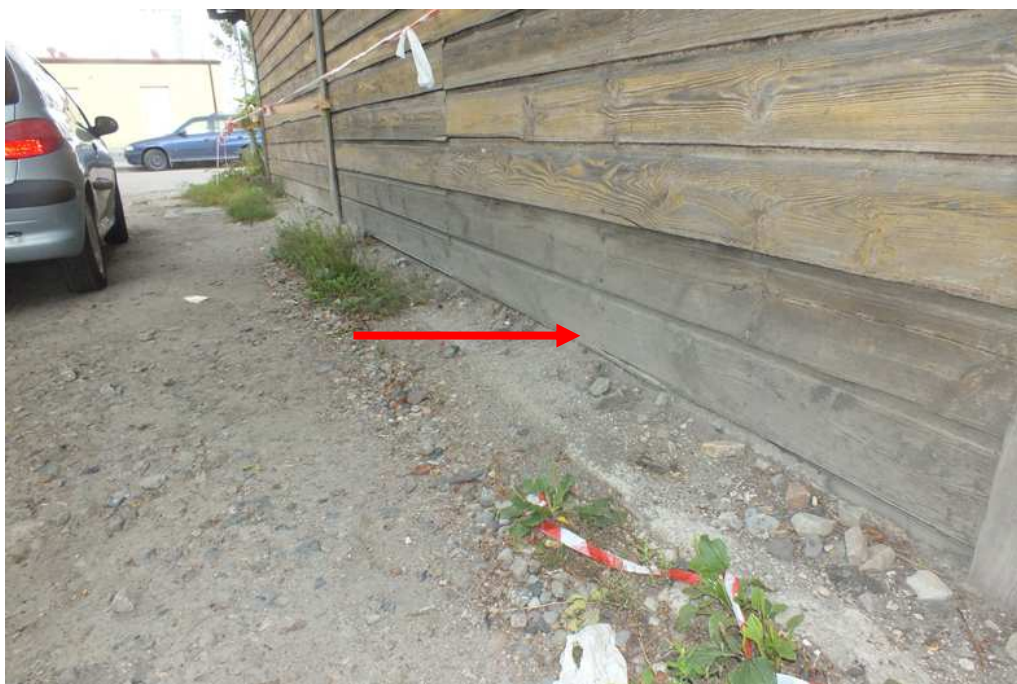
Fot. 6 Elewacja północna. Betonowa opaska przy strefie fundamentu oraz bliskość drogi dojazdowej w dni deszczowe powoduje zawilgacanie dolnej strefy ścian .

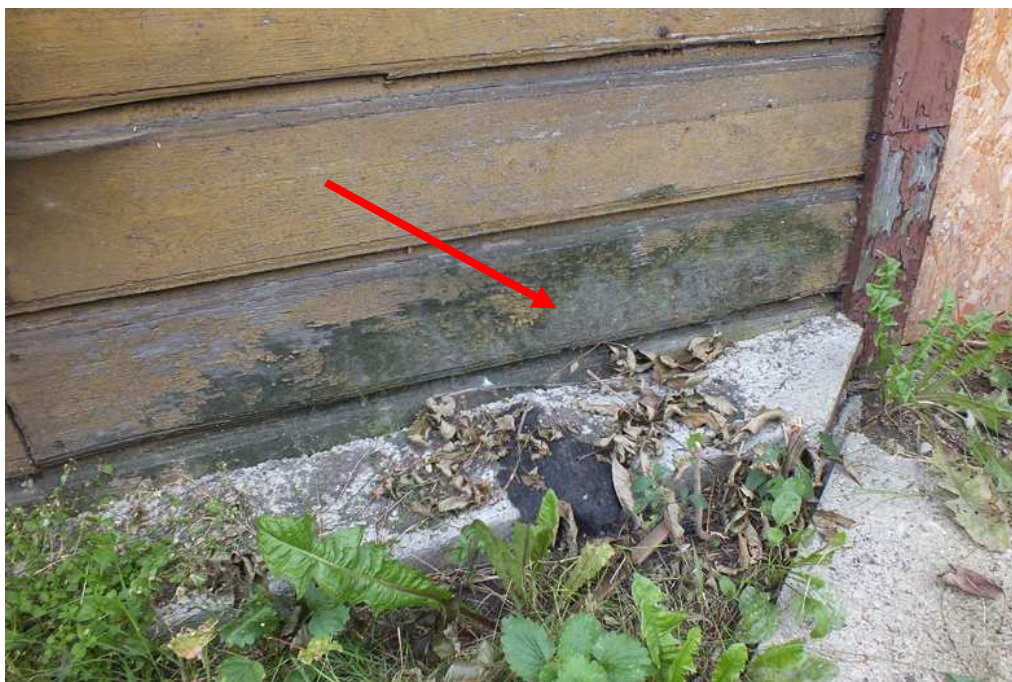
Fot. 7 Elewacja wschodnia. Betonowa opaska przy strefie fundamentu zawilgacanie dolnej strefy ścian. Na deskach szalowania ściany widoczny rozwój glonów co świadczy o częstym zawilgoceniu tej strefy.

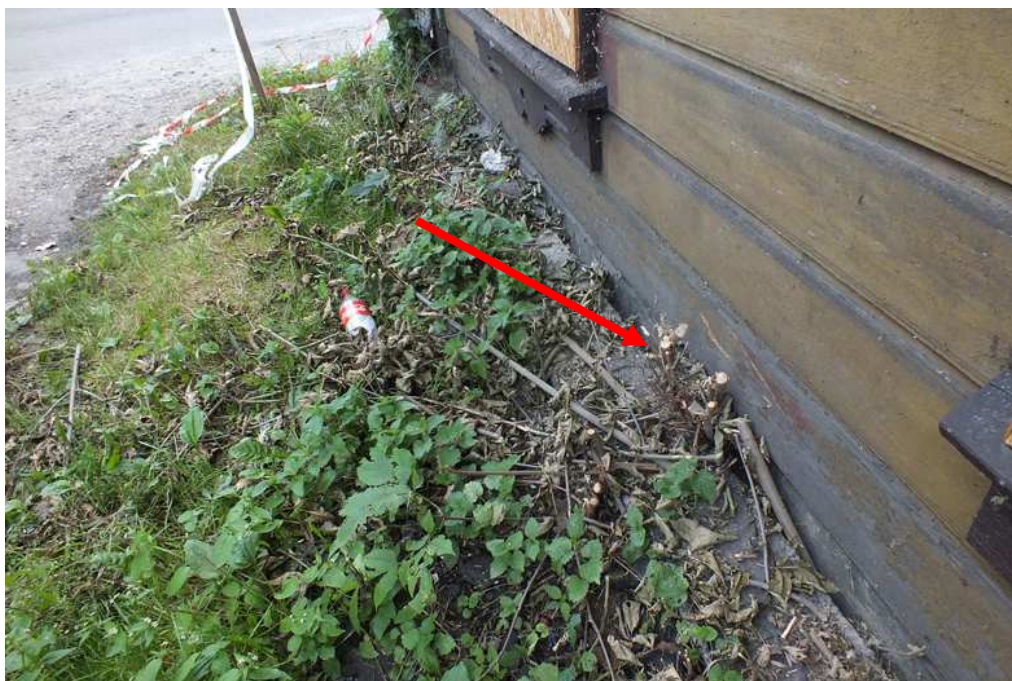
Fot. 8 Elewacja wschodnia. Betonowa opaska przy strefie fundamentu zawilgacanie dolnej strefy ścian. Rośliny rosnące na styku ściany i betonowej opaski doprowadziły to utworzenia się szczeliny przez którą wnika wilgoć w strefę podwaliny i fundamentu.

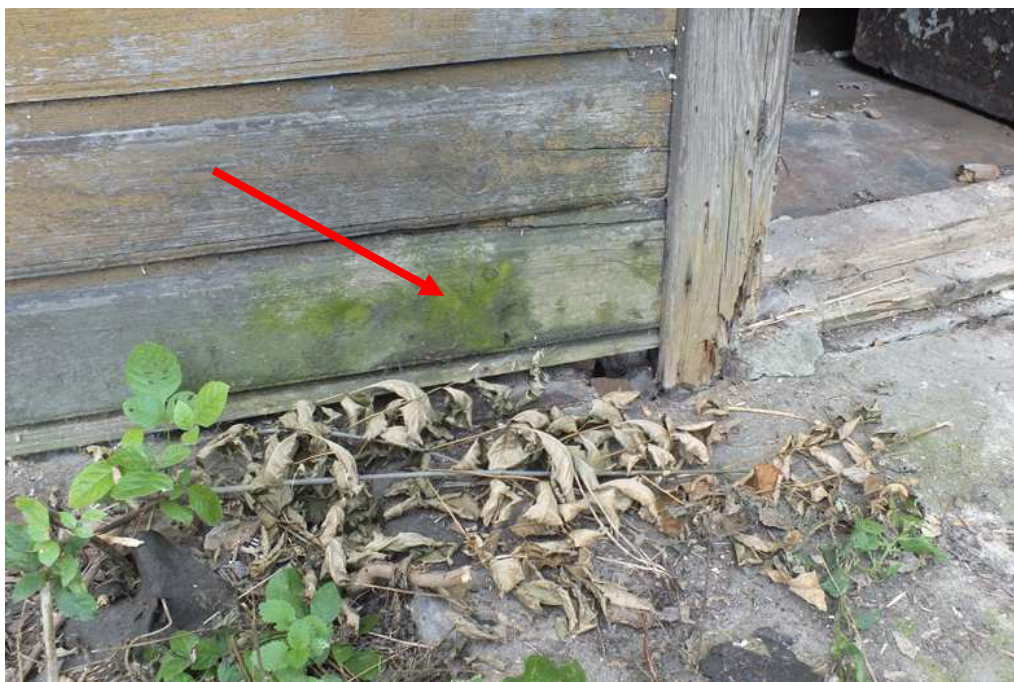
Fot. 9 Elewacja wschodnia. Betonowa opaska przy strefie fundamentu powoduje zawilgacanie dolnej strefy ścian. Na deskach szalowania ściany widoczny rozwój glonów co świadczy o częstym zawilgoceniu tej strefy.

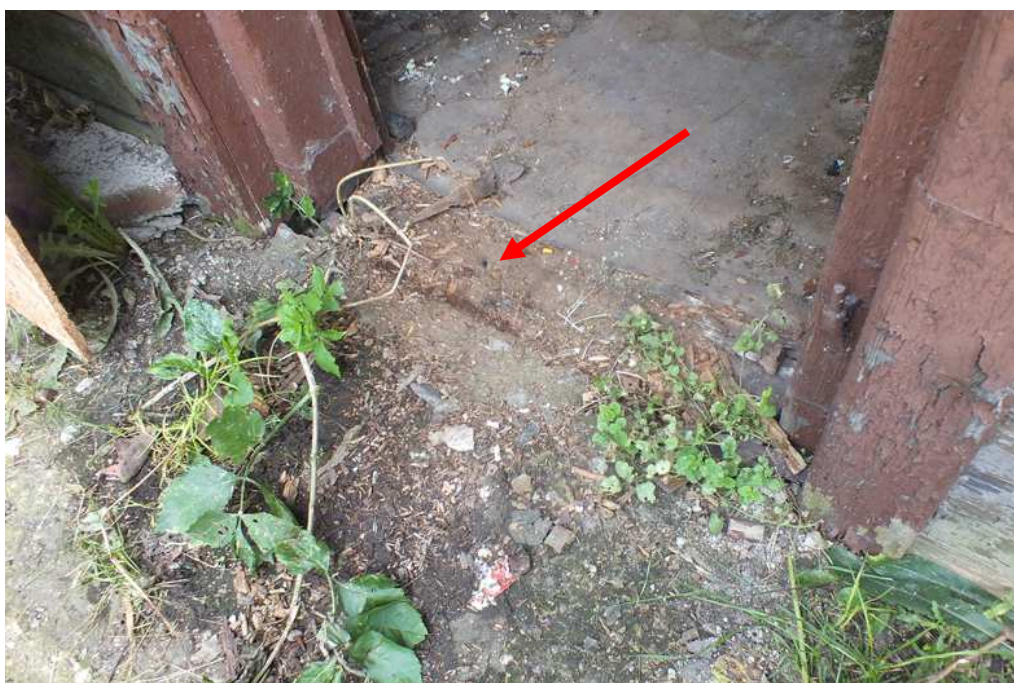
Fot. 10 Elewacja wschodnia. Brak odpowiedniego zabezpieczenia progu drzwiowego doprowadził do jego zniszczenia. Widoczny rozkład drewna spowodowany działaniem grzyba domowego.

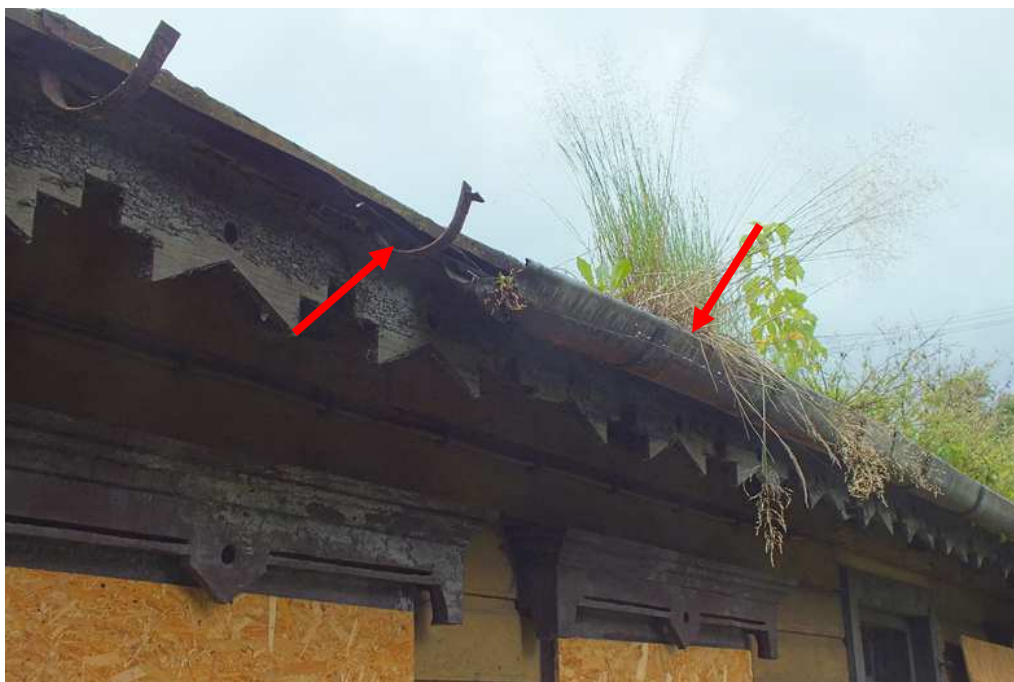
Fot. 11 Elewacja wschodnia. Zły stan systemu odprowadzenia wody deszczowej. Miejscowy brak elementów rynnowych oraz rosnąca w nich trawa powodują zawilgacanie drewnianych elementów dachu oraz ścian.

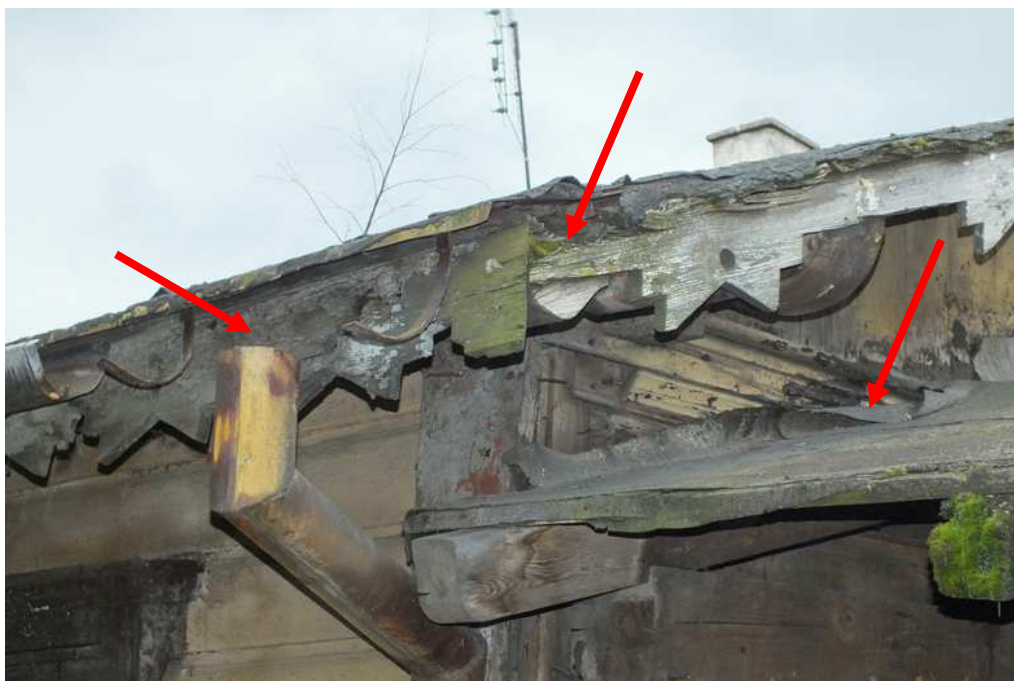
Fot. 12 Elewacja wschodnia. Zły stan systemu odprowadzenia wody deszczowej. Widoczna jest korozja detalu drewnianego oraz rozwój mchów świadczący o podwyższonej wilgotności w tej strefie. Źle wykonano obróbki łączące dach przybudówki ze ścianą budynku.

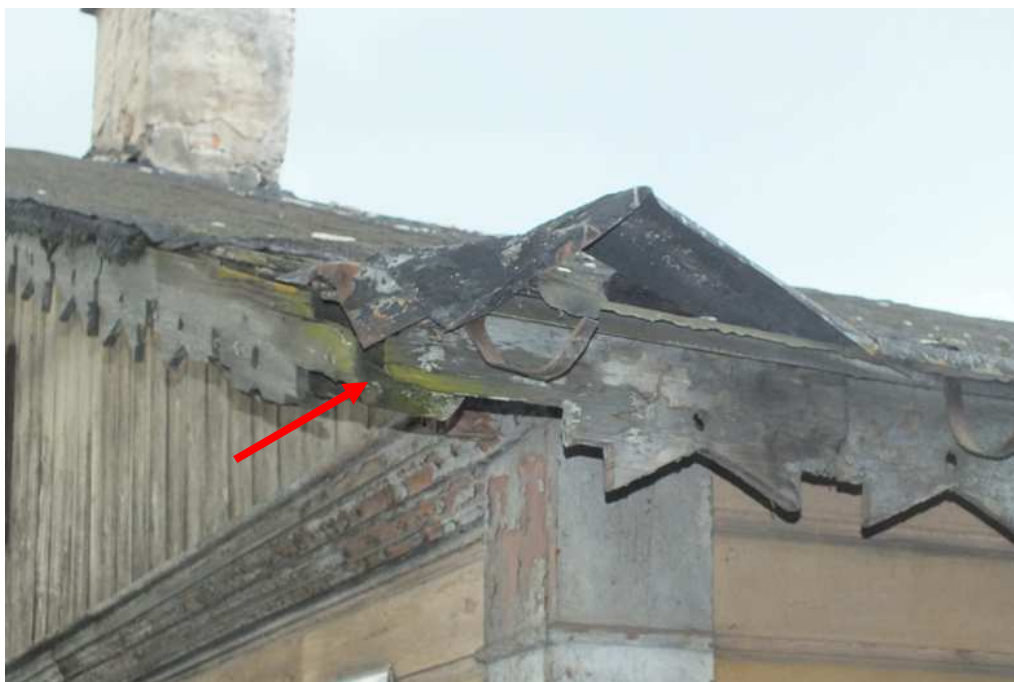
Fot. 13 Elewacja wschodnia. Zły stan systemu odprowadzenia wody deszczowej doprowadził do zniszczenia drewnianych detali w budynku. Występowanie glonów świadczy o częstym zawilgoceniu drewna w tej strefie.

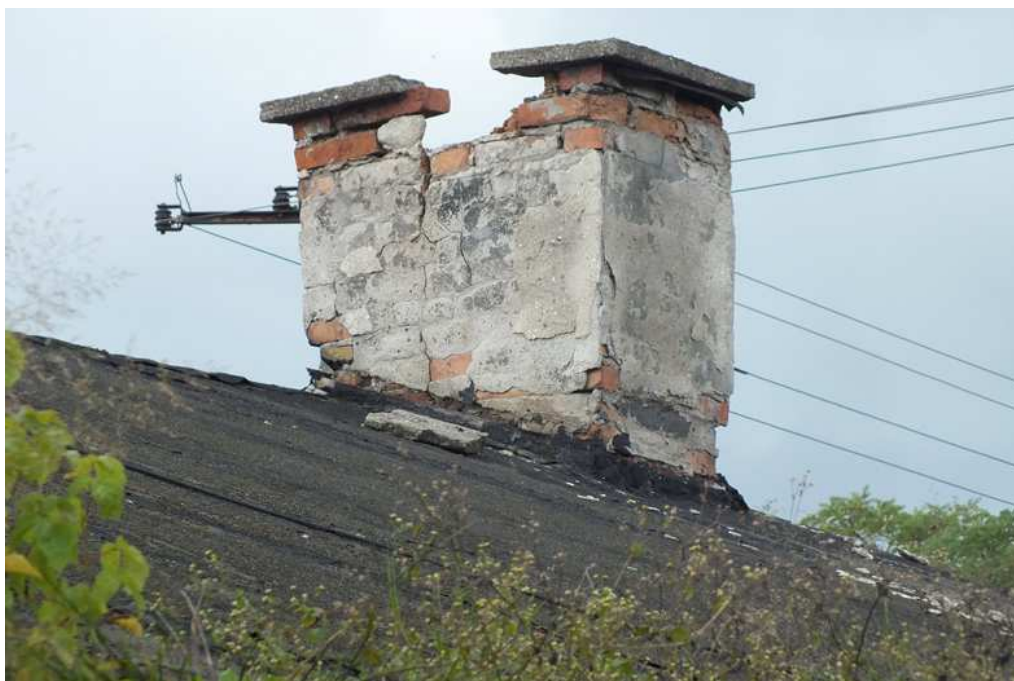
Kominy ceglane w stanie złym. Widoczne liczne spękania, odspojenia tynków oraz brak obróbek blacharskich. Wilgoć penetrująca ściany kominów poprzez procesy zamazaniowe w okresie zimy rozsadza strukturę murów. Brak szczelności pomiędzy przewodami spowodowane ubytkiem spoin między cegłami. Wymagają przemurzenia od poziomu fundamentów. Stan techniczny zły.

Fot. 14 Zły stan murowanych kominów. Struktura muru jest silnie spękana widoczne liczne ubytki.

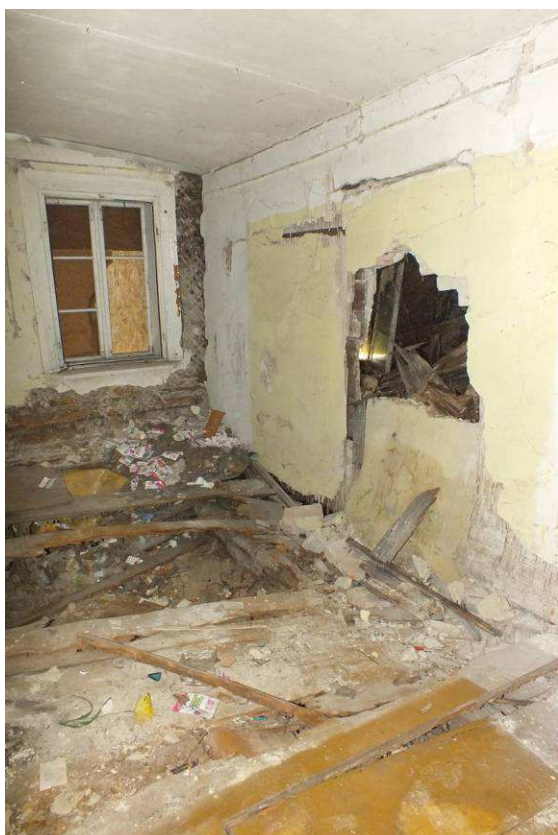
Fot. 15 Pom.1. Awaria zarówno warstw podłogowych ścian działowych. Silna korozja biologiczna drewnianych brusów ściany.

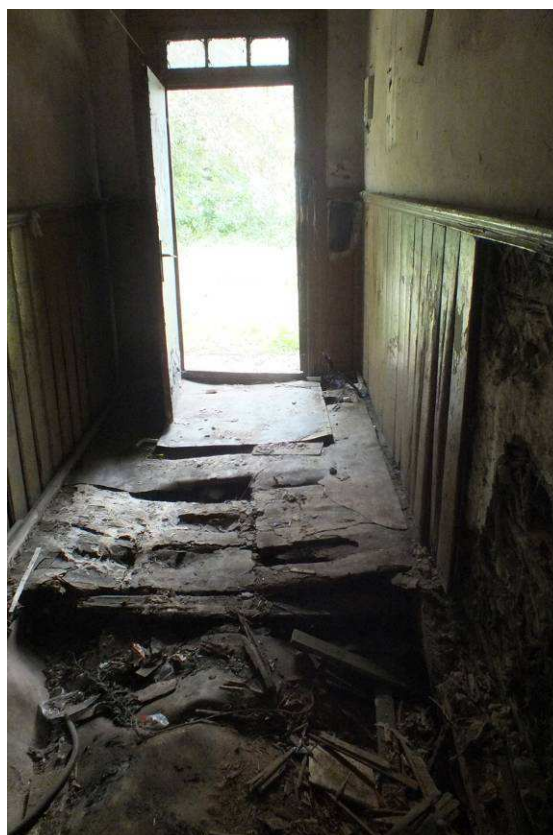
Fot. 15 Pom.9. Awaria zarówno warstw podłogowych ścian działowych. Silna korozja biologiczna drewnianych brusów ściany.

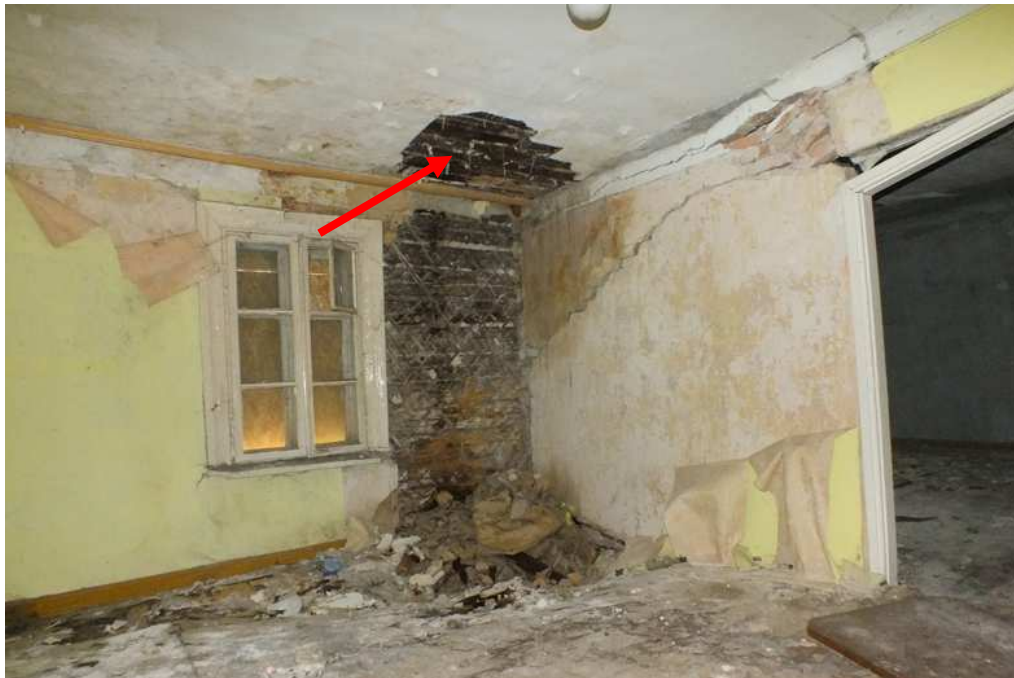
Fot. 16 Pom.1. Awaria zarówno warstw podłogowych ścian działowych oraz stropu spowodowana przenikaniem wód opadowych przez nieszczelności w dachu . Silna korozja biologiczna drewnianych brusów ściany.

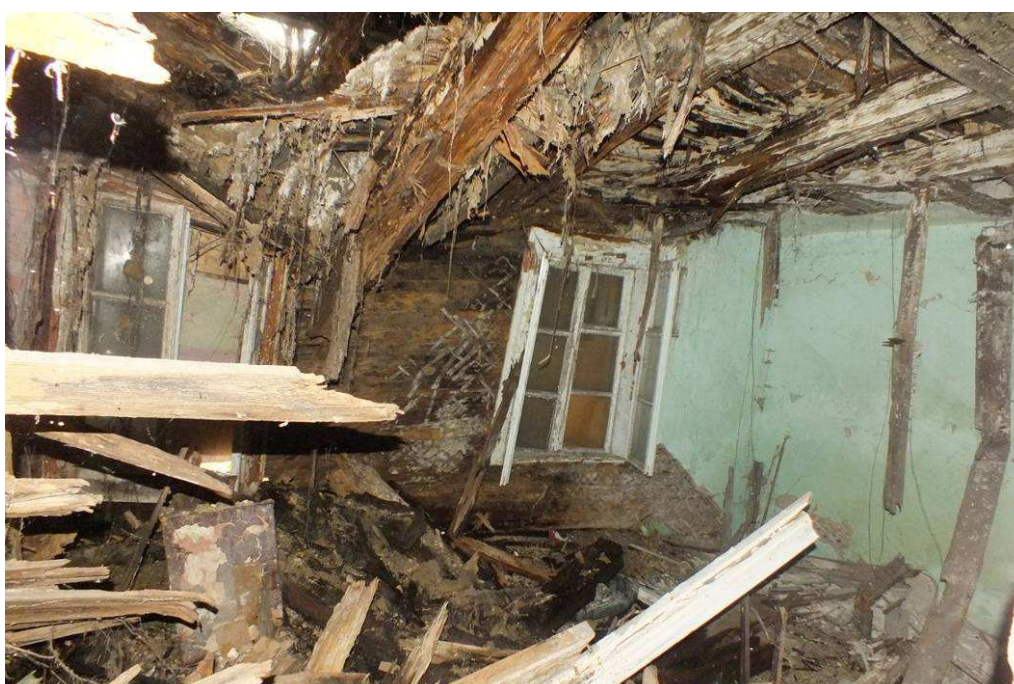
Fot. 17 Pom.10. Przeciek w poszyciu dachowym doprowadził do porażenia elementów drewnianych przez grzyby domowe. Elementy drewniane ścian dachu stropu oraz posadzki uległy destrukcji. Stan awaryjny grożący katastrofą budowlaną.

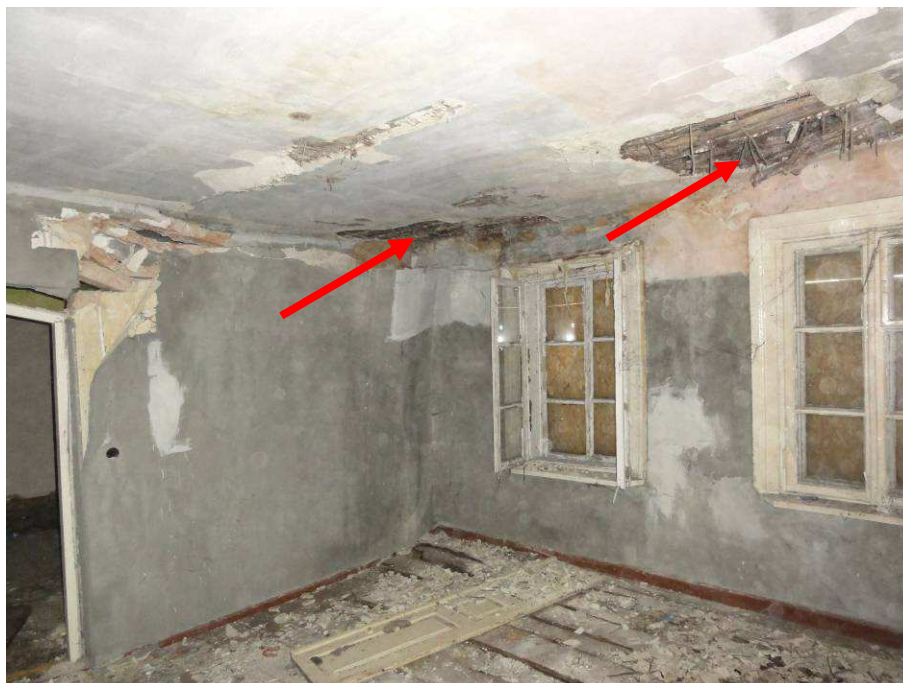
Fot. 18 Pom.2. Przekiek w poszyciu dachowym doprowadził do porażenia elementów drewnianych przez grzyby domowe. Elementy drewniane ścian dachu stropu oraz posadzki uległy destrukcji.

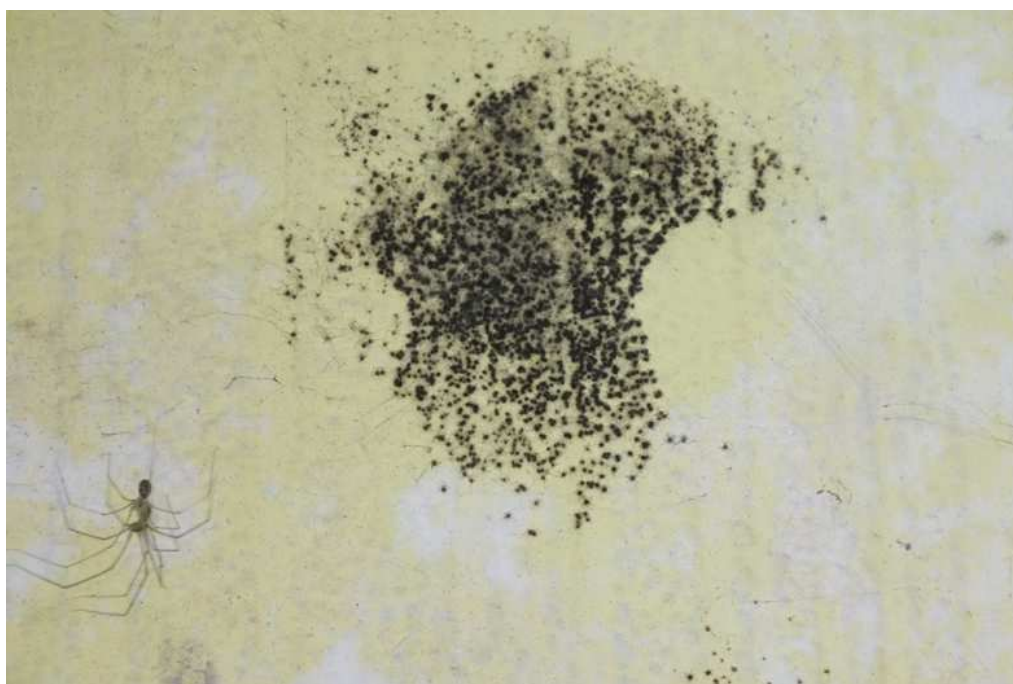
Fot. 19 Pom.6. W miejscach kondensacji pary wodnej zawartej w powietrzu widoczny rozwój grzybów pleśniowych.

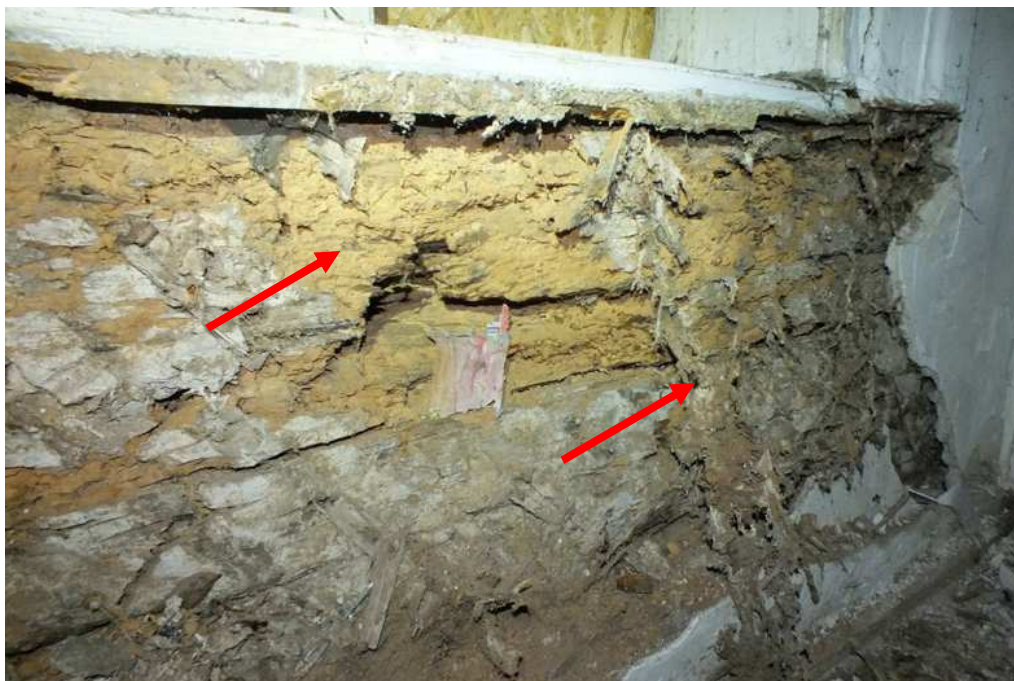
Fot. 19 Pom.6. Widoczna destrukcja elementów drewnianych (brusów) ścian zewnętrznych w wyniku porażenia ich przez owady *Spuszczel pospolity* (*Hylotrupes bajulus*) oraz przez grzyba domowego właściwego.

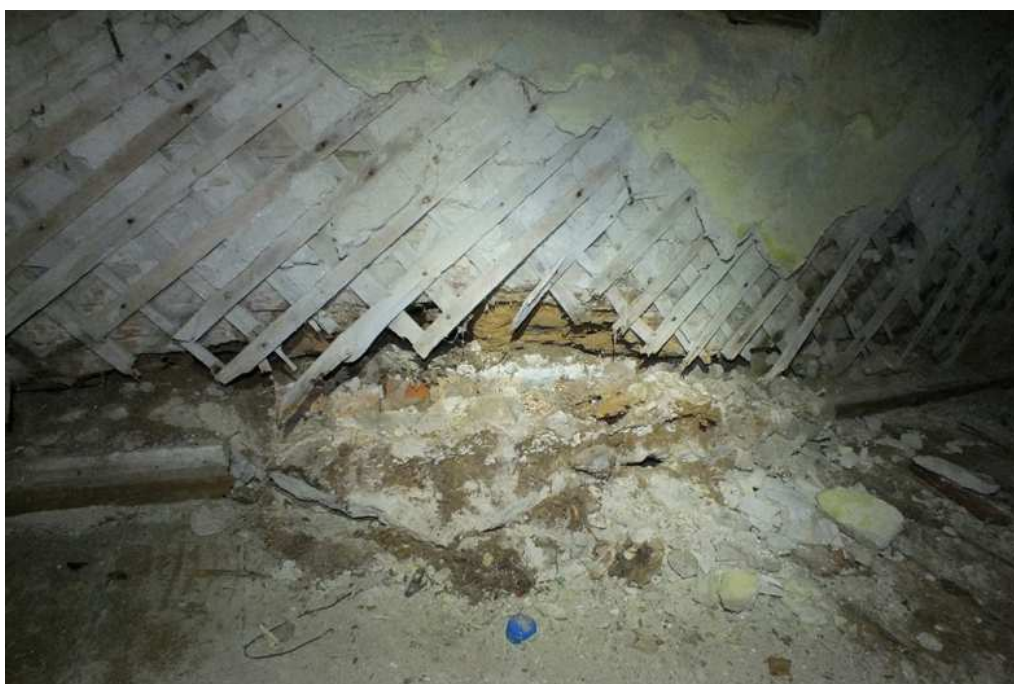
Fot. 20 Pom.3. Widoczna destrukcja elementów drewnianych (brusów) ścian zewnętrznych w wyniku porażenia ich przez szkodliwe działanie grzybów domowych.

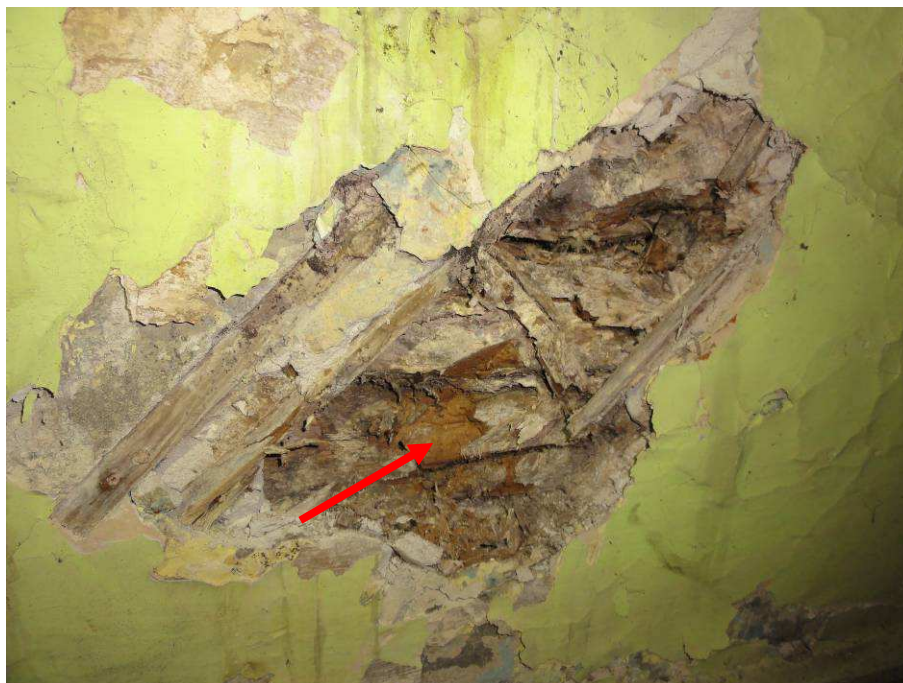
Fot. 21 Pom.3. Odkrywka. Widoczna destrukcja elementów drewnianych (brusów) ścian zewnętrznych w wyniku porażenia ich przez grzyby domowe.

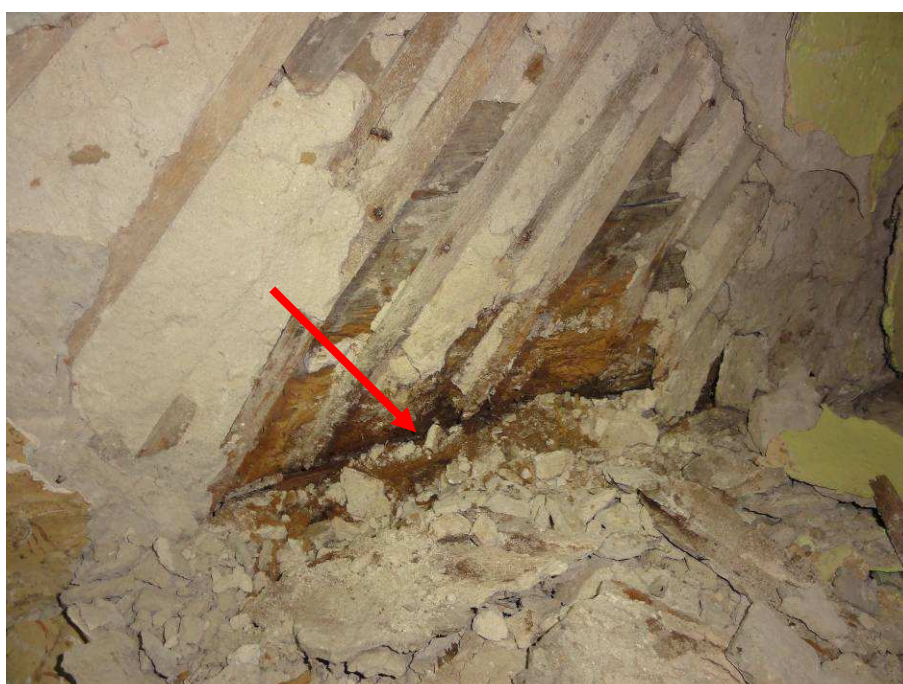
Fot. 22 Pom.3. Widoczna destrukcja elementów drewnianych (brusów) ścian zewnętrznych w wyniku szkodliwego działania grzybów domowych.

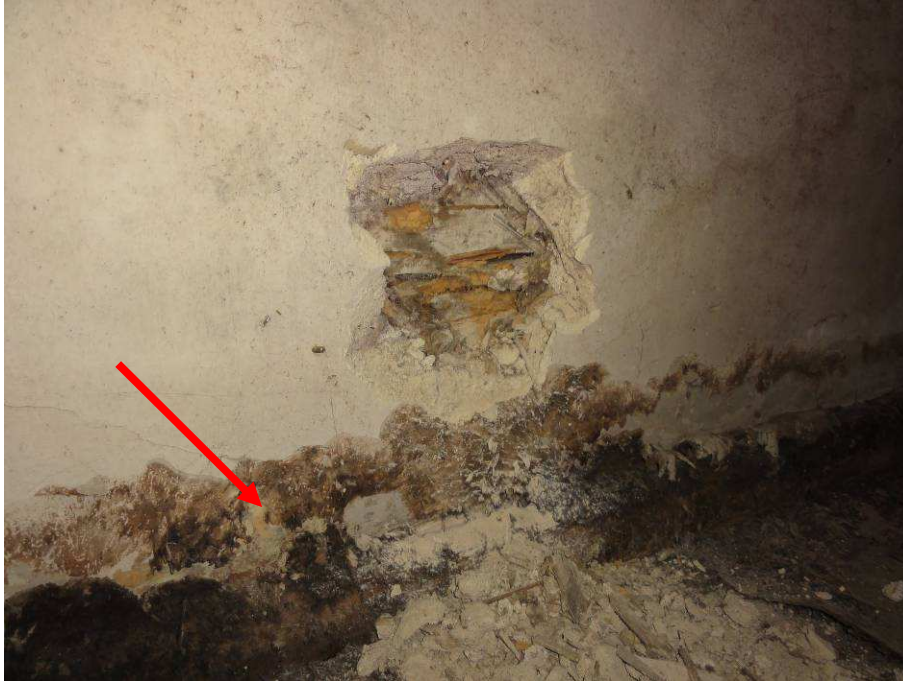
Fot. 23 Pom.1. Strefa porażenia ścian przez grzyba domowego piwnicznego.

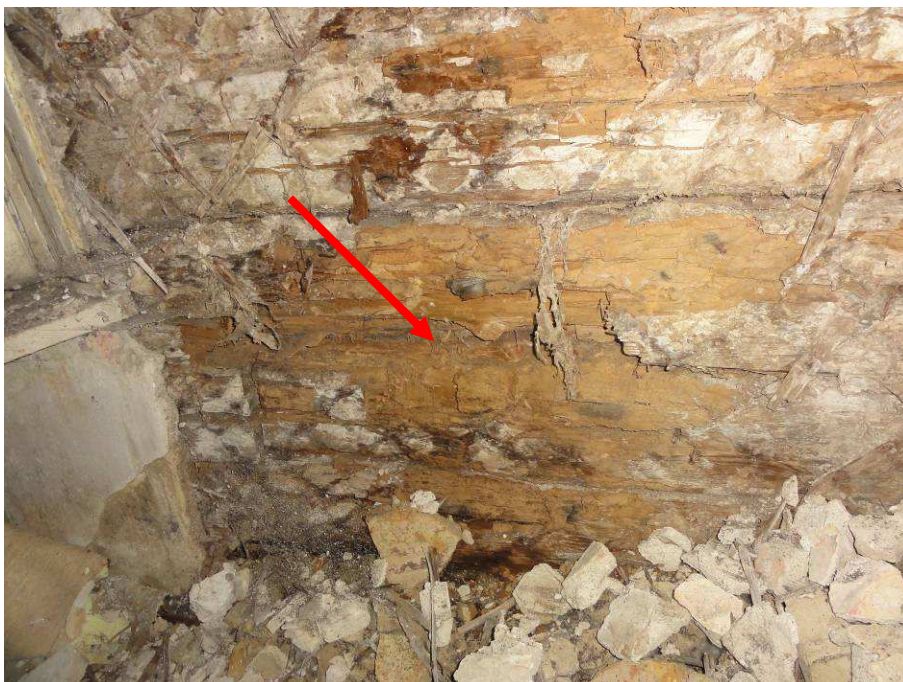
Fot. 24. Żły stan techniczny drewnianych brusów ściany działowej. Drewno osłabione i silnie porażone przez grzyba domowego właściwego.

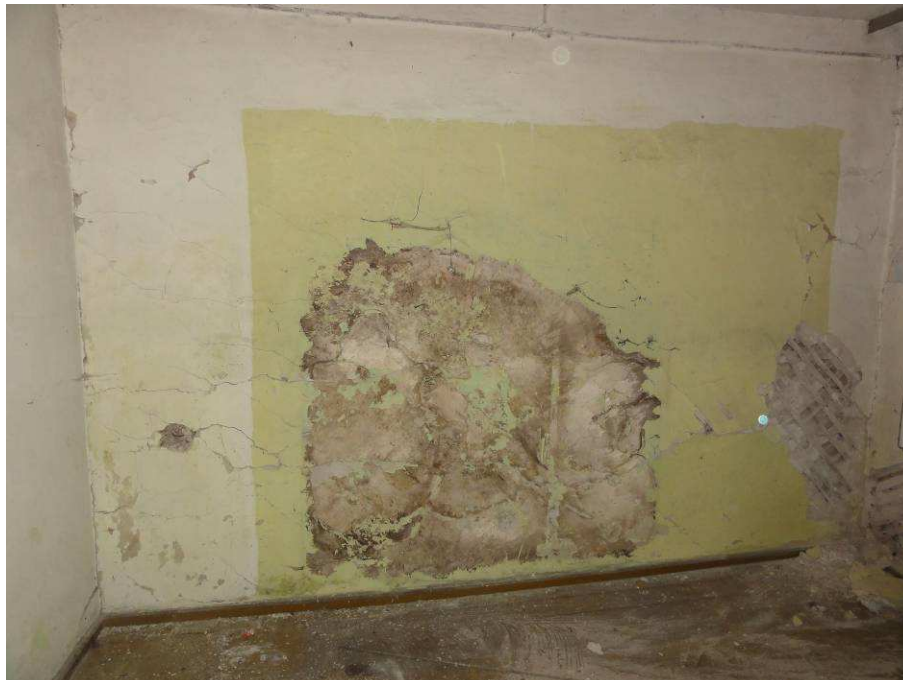
Fot. 24. Pom. 6 Na ścianie widoczny rozwój grzyba domowego **Strocza domowego** (*Serpula lacrymans*)

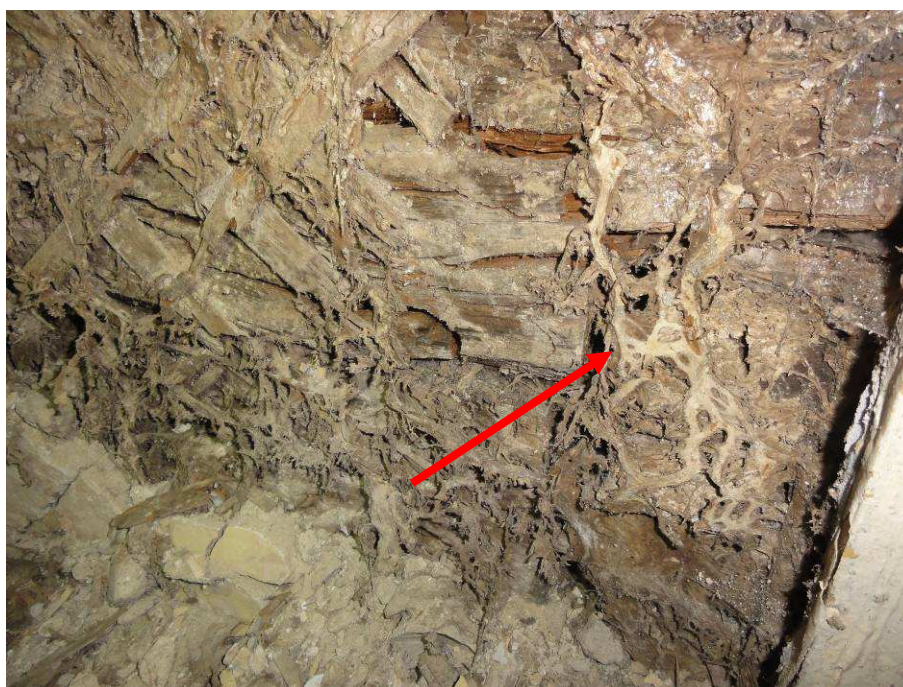
Fot. 25. Pom. 9. Na ścianie widoczny rozwój grzyba domowego **Strocza domowego** (*Serpula lacrymans*) . Silne porażenie elementów, widoczne sznury grzybni , które występują na całej ścianie.

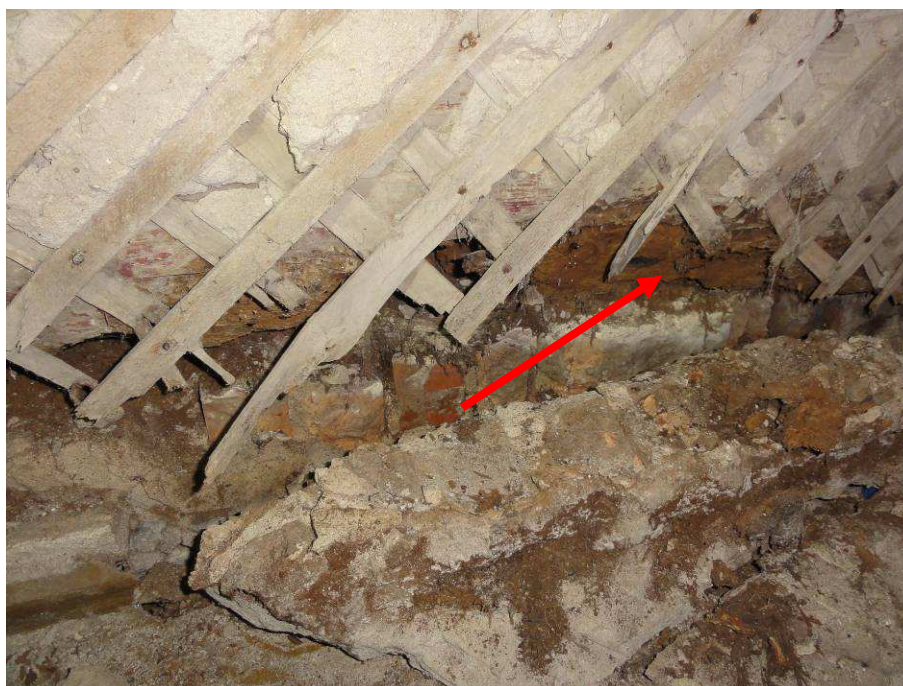
Fot. 26. Pom. 3. Zły stan techniczny ścian na połączeniu z posadzką wywołany szkodliwym działaniem grzyba domowego **Stroczka domowego** (*Serpula lacrymans*). Widoczny brunatny rozkład drewnianej konstrukcji ściany

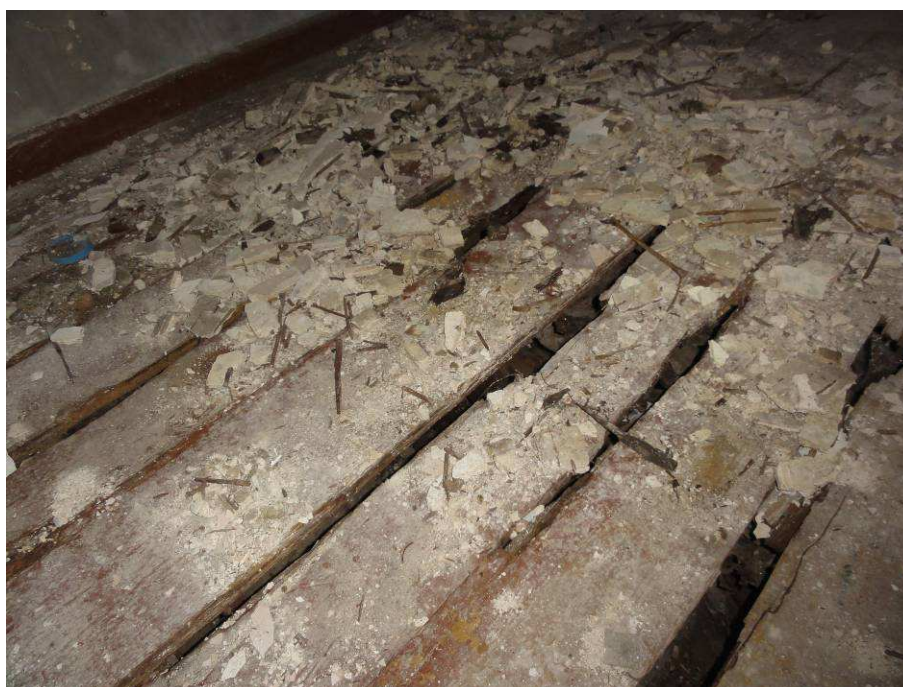
Fot. 27. Pom. 2. Zły stan techniczny posadzek drewnianych wywołany szkodliwym działaniem grzyba domowego **Stroczka domowego** (*Serpula lacrymans*).

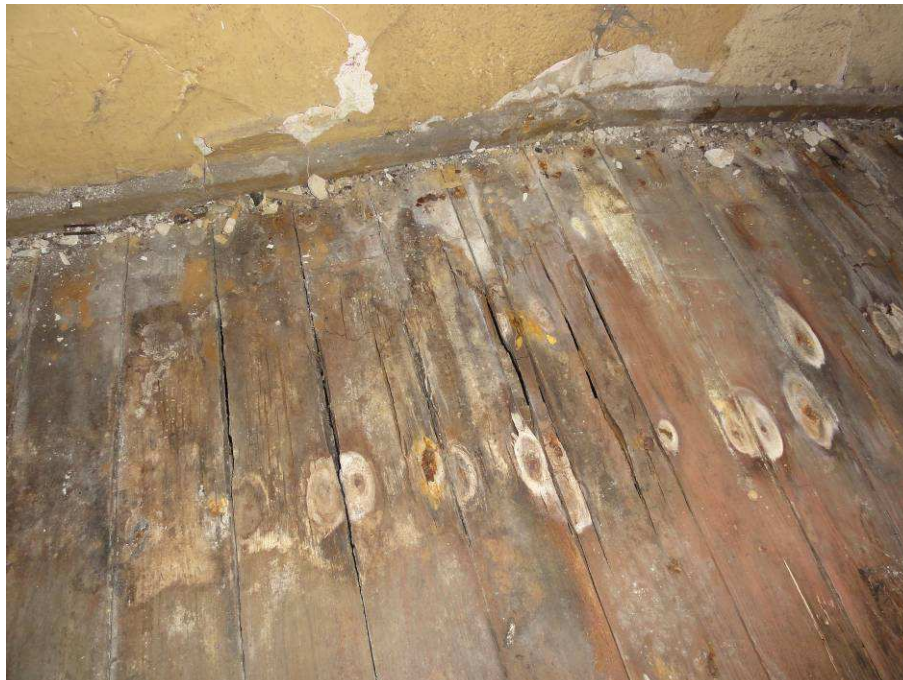
Fot. 28. Pom. 7. Zły stan techniczny posadzek drewnianych wywołany szkodliwym działaniem grzyba domowego **Strocza domowego** (*Serpula lacrymans*).

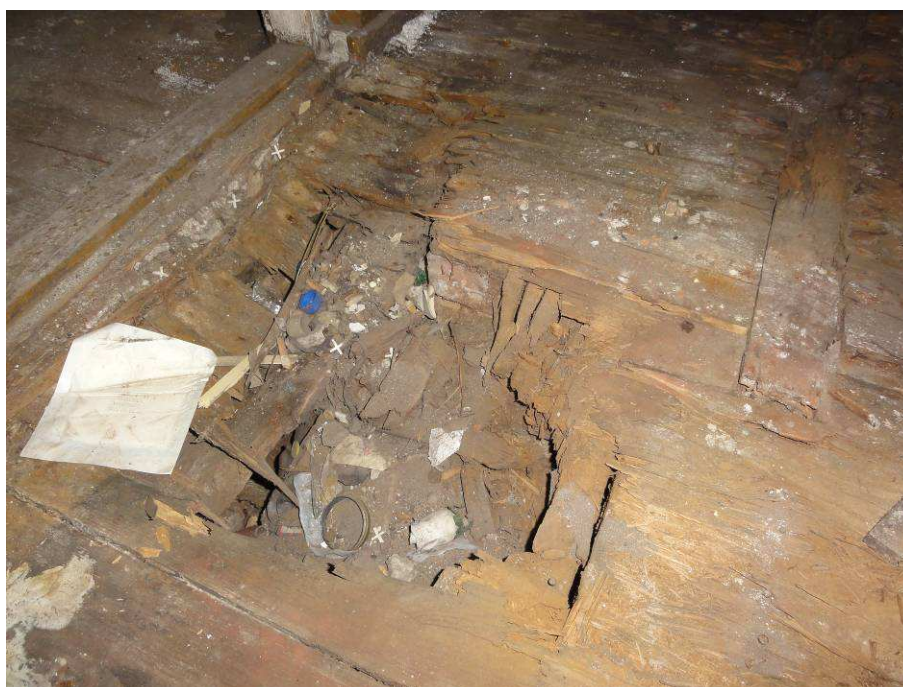
Fot. 29. Pom. 7. Zły stan techniczny posadzek drewnianych wywołany szkodliwym działaniem grzyba domowego **Strocza domowego** (*Serpula lacrymans*).

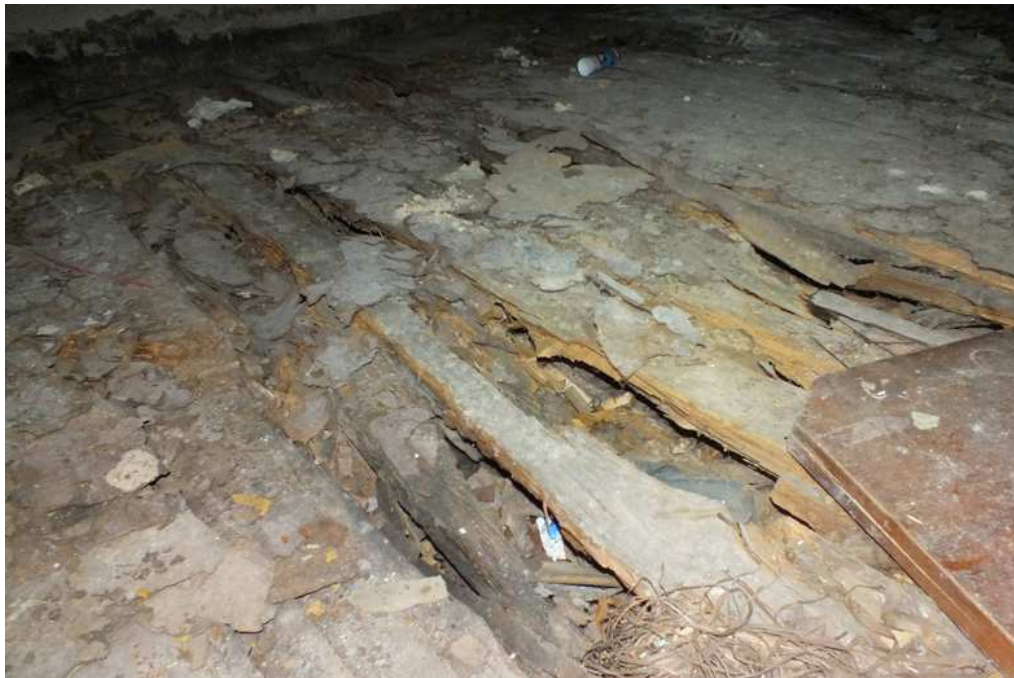
Fot. 30. Pom. 8. Zły stan techniczny posadzek drewnianych wywołany szkodliwym działaniem grzyba domowego **Strocza domowego** (*Serpula lacrymans*).

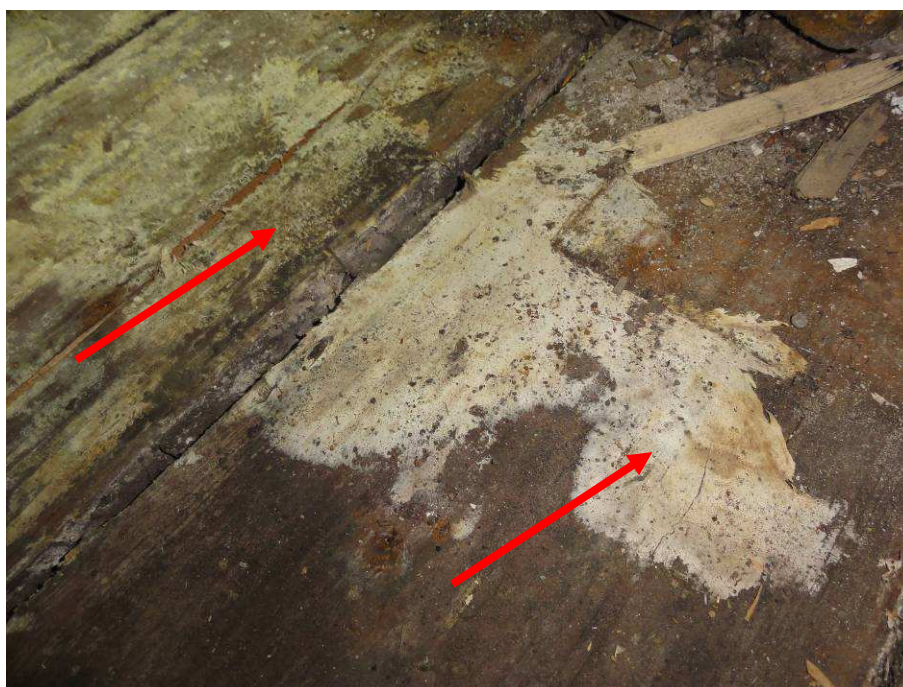
Fot. 31. Rozwój grzyba domowego **Strocza domowego** (*Serpula lacrymans*) na drewnianej posadzce.
