## **EKSPERTYZA MYKOLOGICZNA**

**drewnianego budynku mieszkalnego przy ul Sienkiewicza 73 C w Ciechanowie**

Zlecenie Gminy Miejskiej Ciechanów nr WZPI- IM/ 10/ 2016

Warszawa. Sierpień 2016

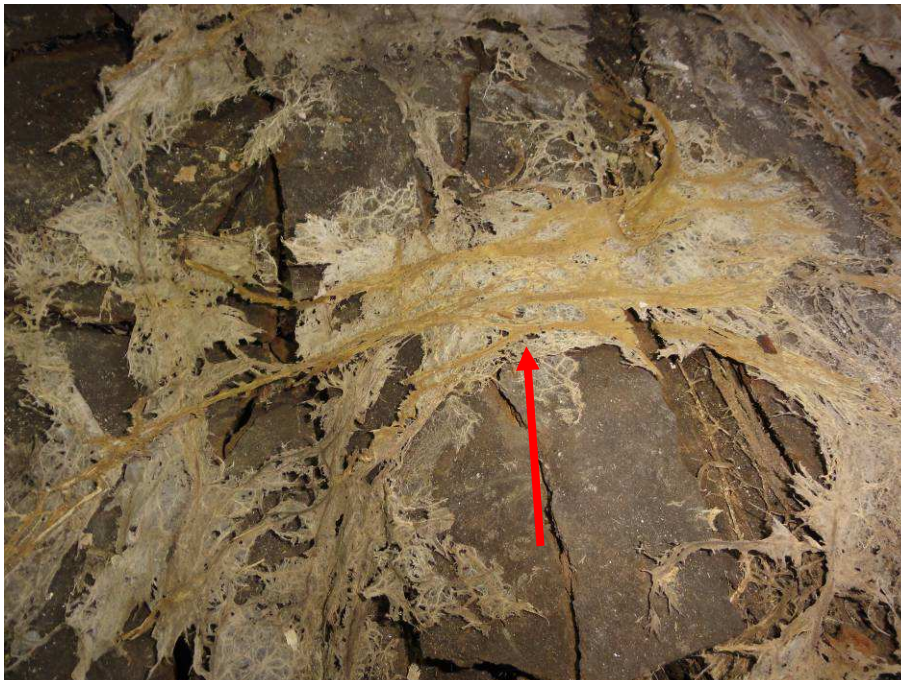
Fot. 32. Rozwój grzyba domowego *Stroczka domowego* (*Serpula lacrymans*) na drewnianej posadzce. Charakterystyczne sznury grzybni i brunatny rozkład drewna.

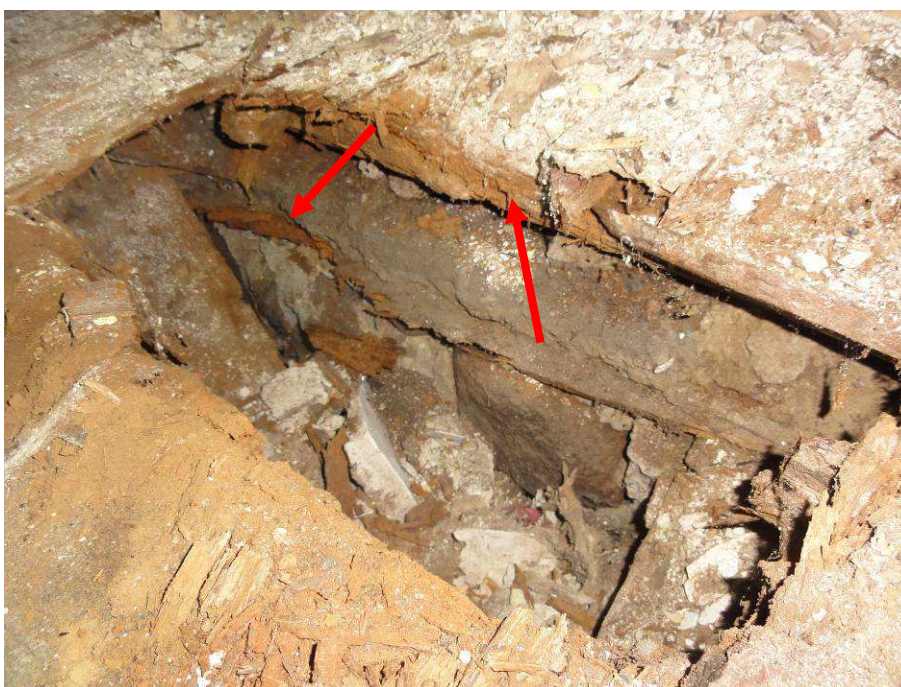
W miejscu dokonanych odkrywek stwierdzono silne zniszczenie podwalin. Na podstawie rodzaju rozkładu drewna o charakterze zgnilizny brunatnej i charakterystycznych pryzmatycznych spękaniach można przypuszczać, że zostały one porażone przez grzyba piwnicznego (*Coniophora puteana*). W odkrywce wewnątrz budynku od widoczne nieaktywne żerowiska owadów Spuszczela Pospolitego (*Hylotrupes bajulus*).

Fot. 33. Odkrywka fundamentu w pom. 14. Widoczny brunatny rozkład drewna zarówno podwaliny jak i konstrukcji drewnianej podłogi świadczący o porażeniu tych elementów przez grzyby domowe.

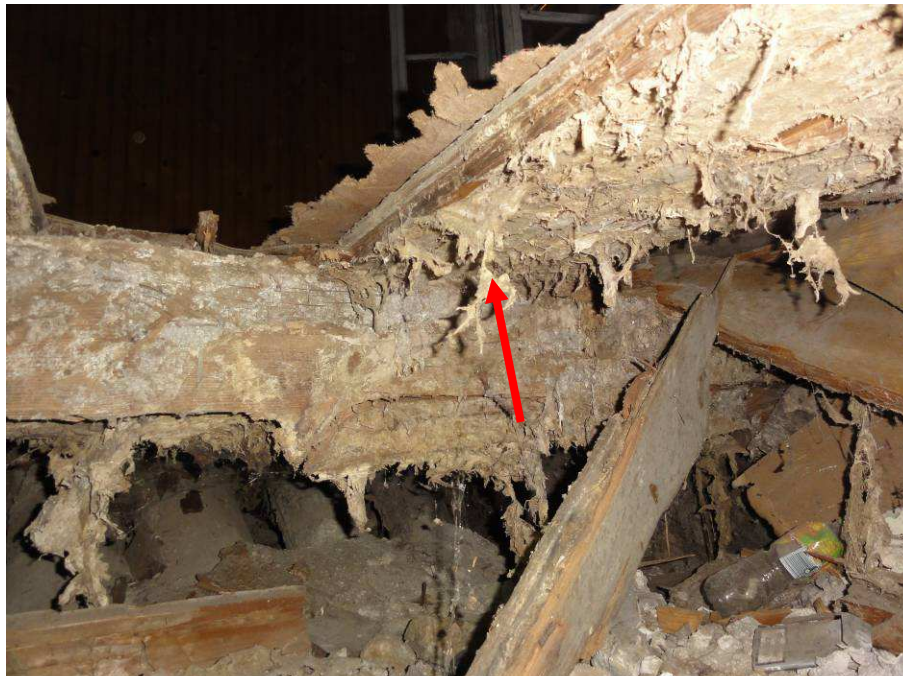
Fot. 34. Strefa podposadzkowa w pom. 1. Widoczne sznury grzyba domowego *Stroczka domowego* (*Serpula lacrymans*). Posadzka w złym stanie technicznym.

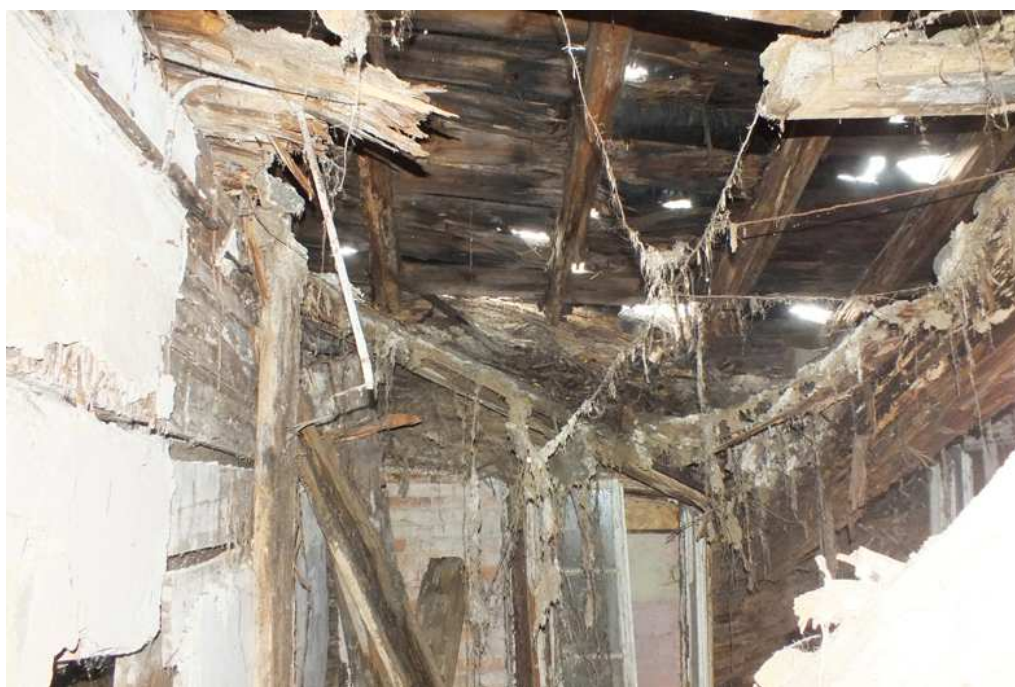
Fot. 35 Pom.10. Przeciek w poszyciu dachowym doprowadził do porażenia elementów drewnianych przez grzyby domowe. Elementy drewniane ścian dachu stropu oraz posadzki uległy destrukcji. Stan awaryjny grożący katastrofą budowlaną.

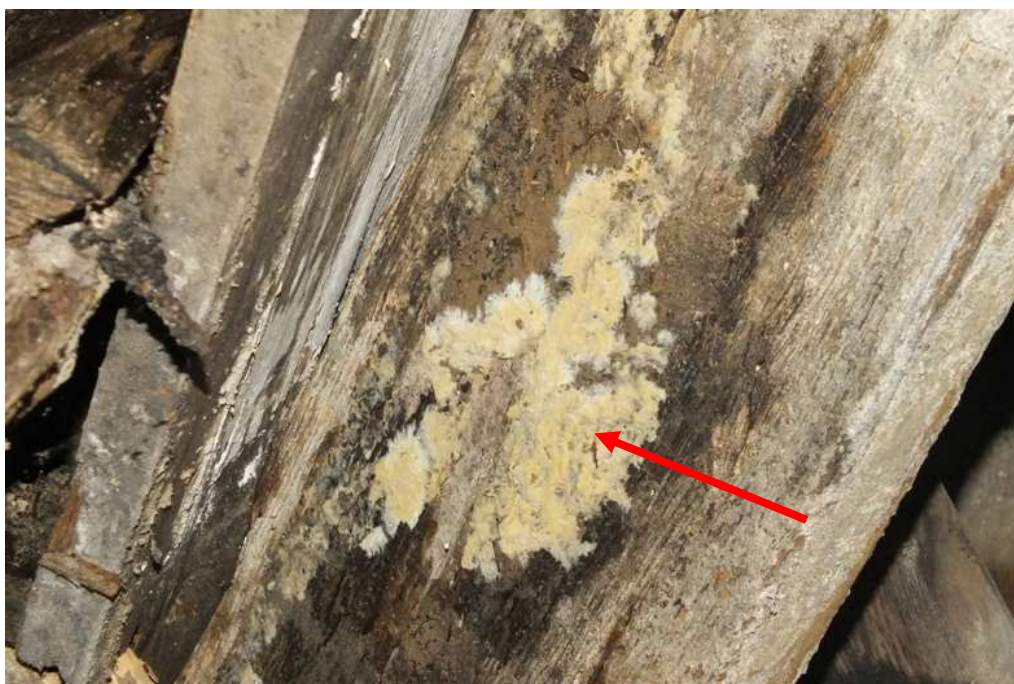
Fot. 36Pom.10. Elementy drewniane stropu porażone są przez . grzyba domowego ***Strocza domowego*** (*Serpula lacrymans*).

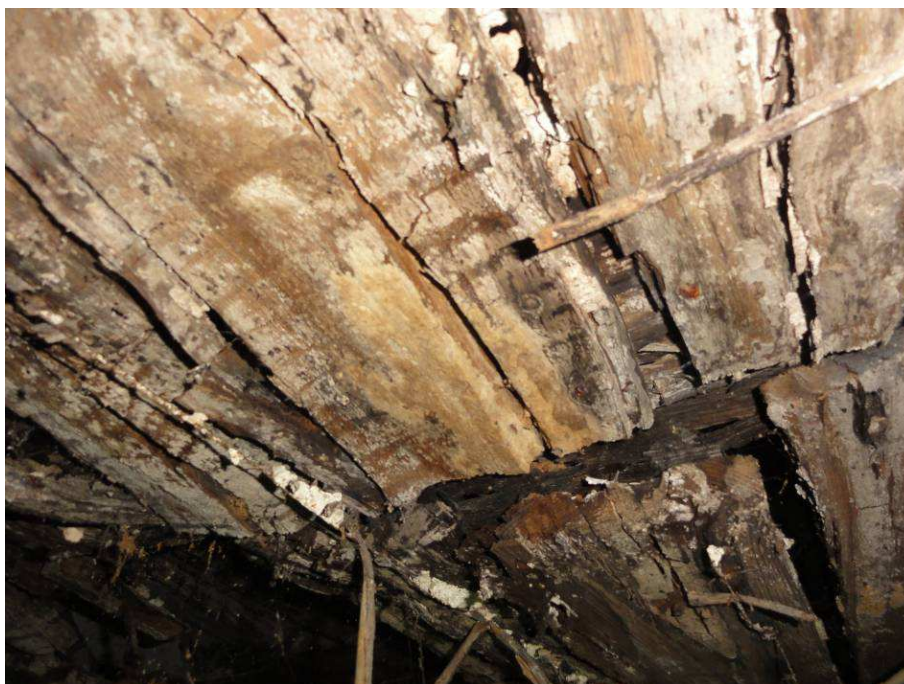
Fot. 37 Pom.8. Elementy drewniane stropu porażone są przez . grzyba domowego ***Strocza domowego*** (*Serpula lacrymans*). Stan techniczny stropu grozi zawaleniem.

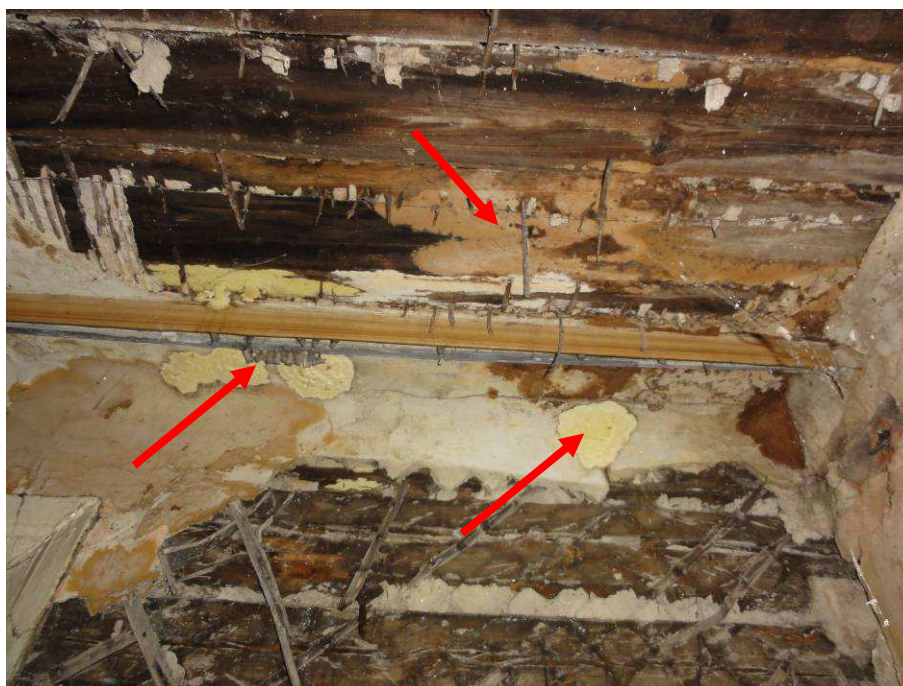
Fot. 37 Pom.8. Elementy drewniane stropu porażone są przez . grzyba domowego *Strocza domowego* (*Serpula lacrymans*) i *grzyb domowy biały* (*Aporia vaporaria*)

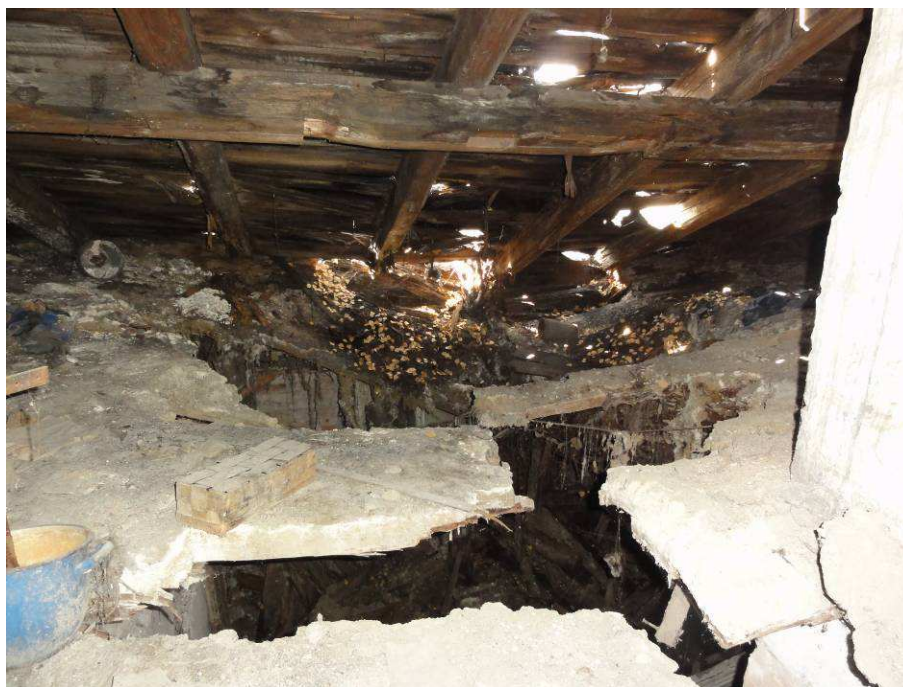
Fot. 38 Zły stan poszyci dachowego doprowadził do zalewania drewnianej konstrukcji przez wody opadowe co w konsekwencji doprowadziło do dużych zniszczeń elementów drewnianych porażonych przez grzyby domowe.

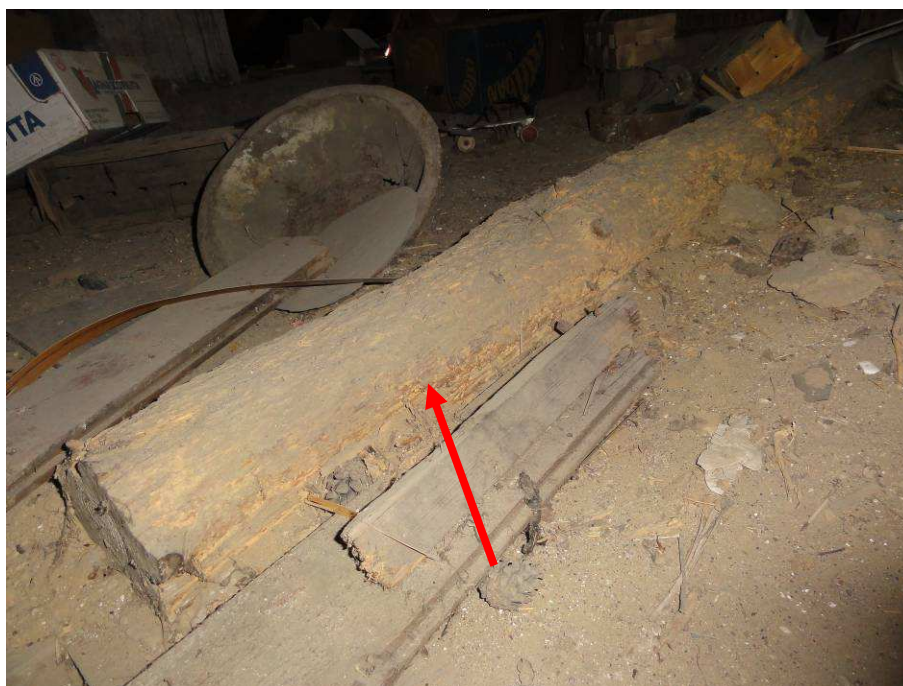
Fot. 39 Element głównej płatwi stopowej silnie osłabiony poprzez działanie drewno jadów (Spuszczela pospolitego). Żerowiska nieaktywne.

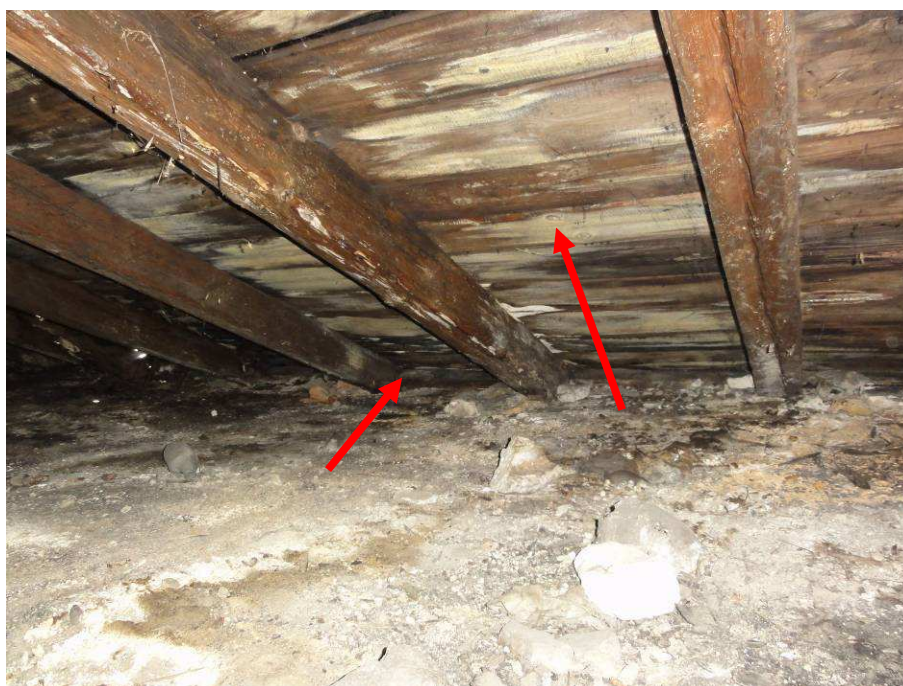
Fot. 40 W miejscach zawilgoceń konstrukcji dachu oraz na wielu deskach poszycia dachowego widoczny rozwój grzyba domowego.

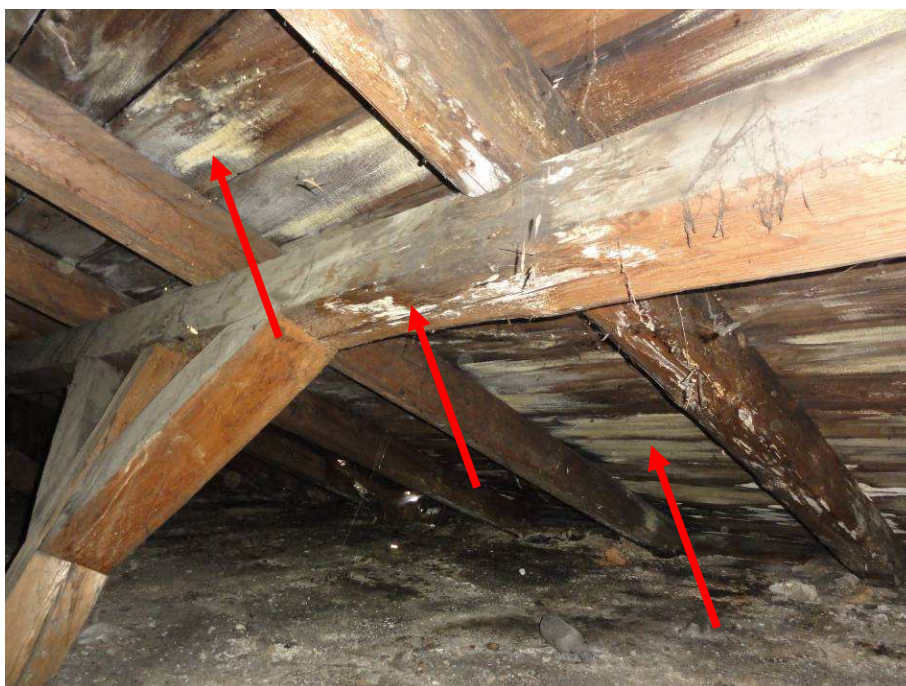
Fot. 41 W miejscach zawilgoceń konstrukcji dachu oraz na wielu deska poszycia dachowego widoczny rozwój grzyba domowego białego .

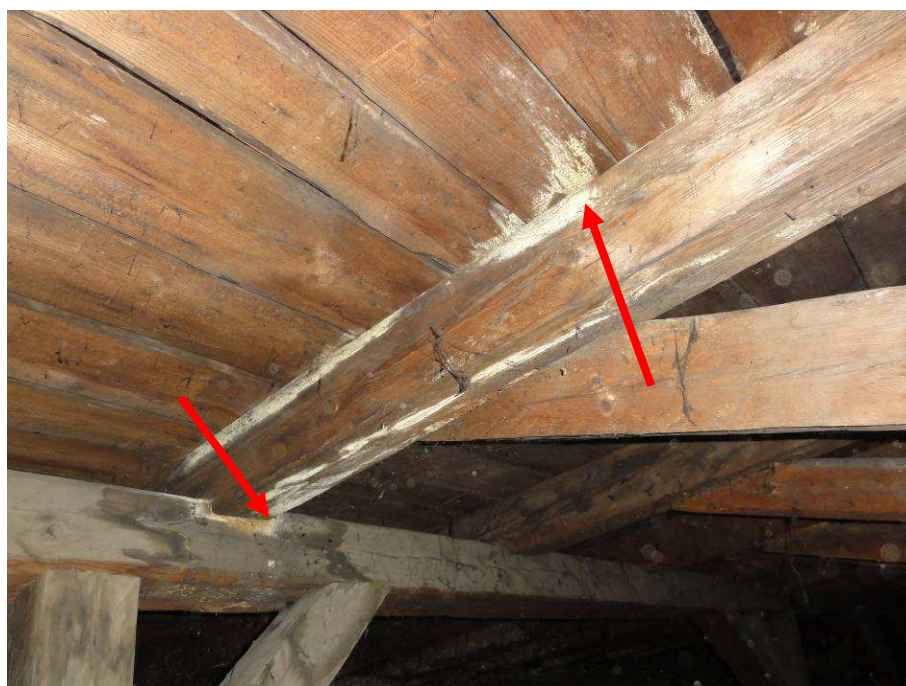
Fot. 42 W miejscach zawilgoceń konstrukcji dachu oraz na wielu deska poszycia dachowego widoczny rozwój grzyba domowego białego.

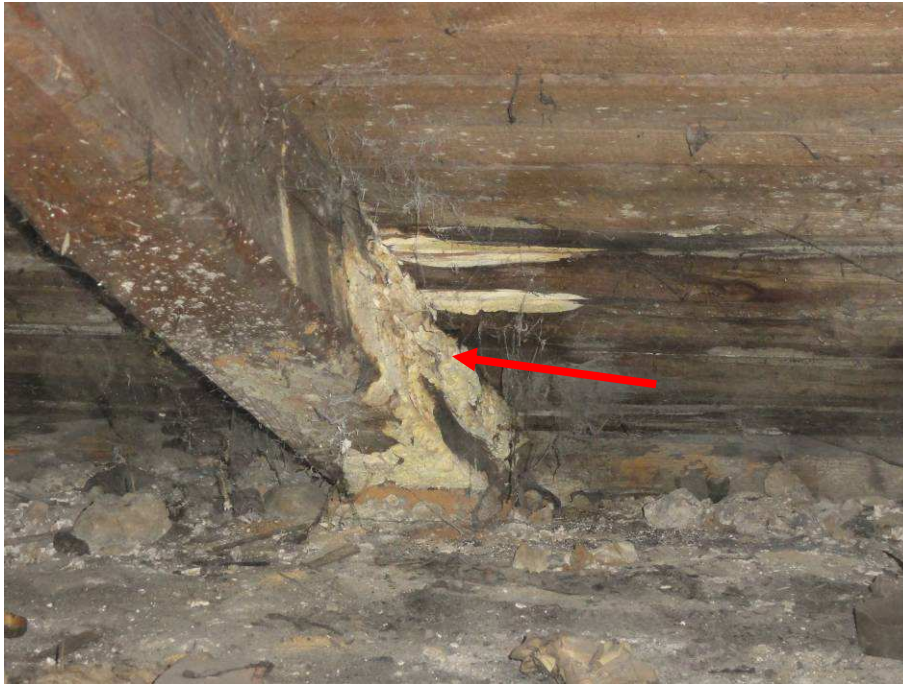
Fot. 43 W miejscach zawilgoceń konstrukcji dachu widoczny rozwój grzyba domowego białego.

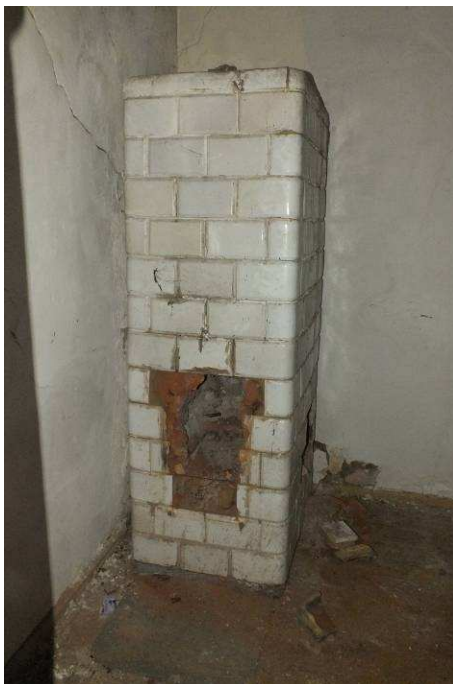
Z wyposażenia budynku pozostały tylko dwa piece kaflowe w złym stanie technicznym. Pozostałego wyposażenia brak.

Fot. 44 Zniszczony piec kaflowy.

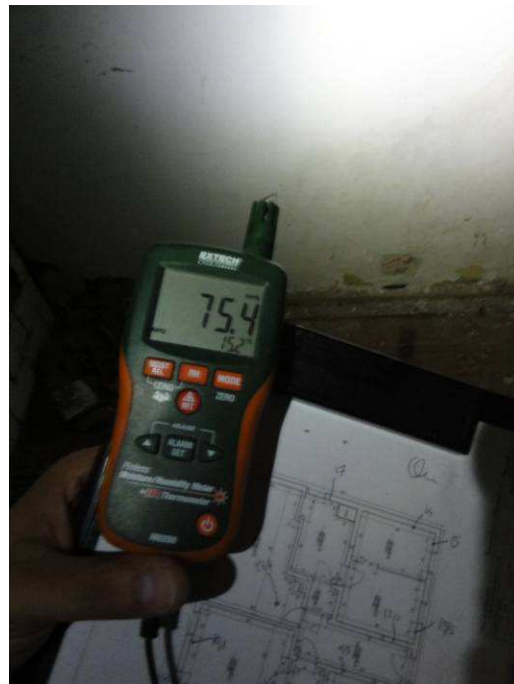
Fot. 45 Wysoka wilgotność powietrza w pomieszczeniach.

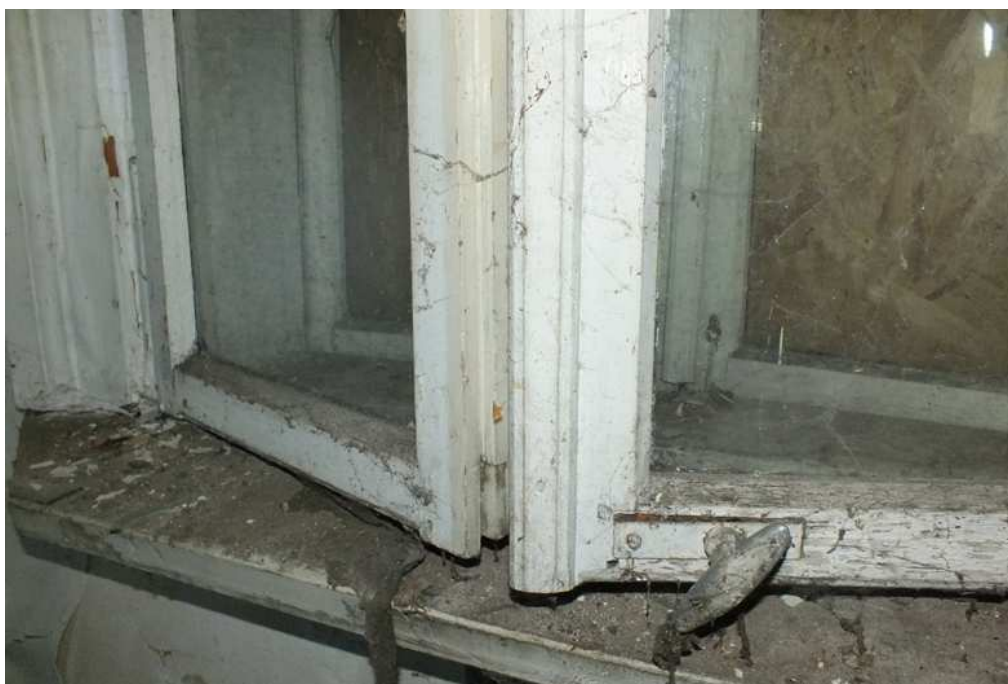
Stolarka otworowa malowana olejno w stanie średnim wykazuje ubytki oraz odspojenia powłok malarskich. W oknach ubytki w kitowaniu szybek w szprosach ramiaków kwater oraz korozyjne zniszczenia powierzchniowe struktury drewnianych ram. W drzwiach wejściowych widoczne ubytki oraz odspojenia powłok malarskich. W przyziemiu drzwi występuje wyraźny pas zawilgoceń spowodowany działaniem wód opadowych „rozbryzgowych”. Brunatny pryzmatyczny rozkład drewna w progu drzwiowym wskazuje na porażenie tego elementu przez grzyba domowego.

Fot. 47 Zły stan stolarki okiennej.
