EKSPERTYZA STANU TECHNICZNEGO

BUDYNKU DYDAKTYCZNEGO

ADRES: 06-400 Ciechanów, ul. Powstańców Warszawskich 22.

Zlecniodawca: Urząd Miasta Ciechanów
06-400 Ciechanów, Pl. Jana Pawła II 6.

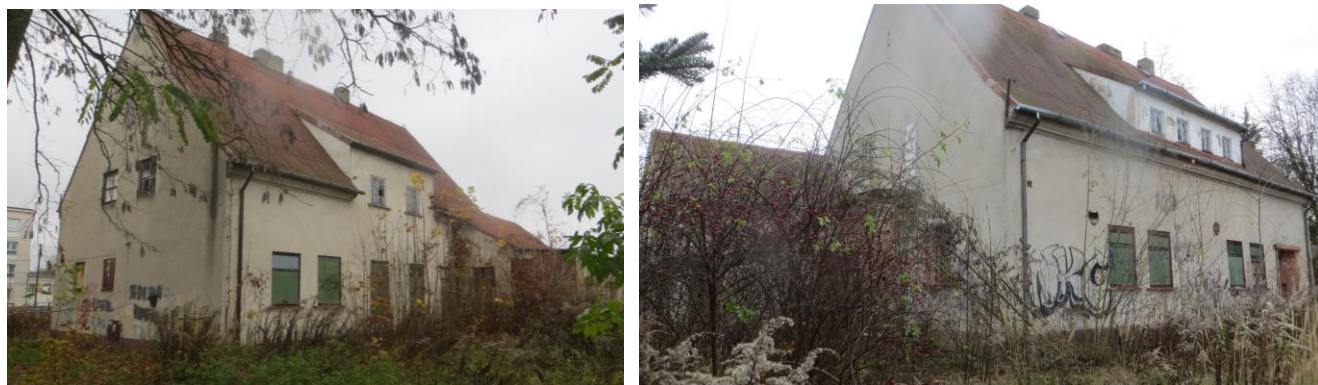
1. Widok frontowy – od strony południowej (od strony ulicy). Z prawej strony widoczny dobudowany segment gospodarczy.
2. Widok tylny - od strony północnej (podwórka). Z lewej strony widoczny dobudowany segment gospodarczy.

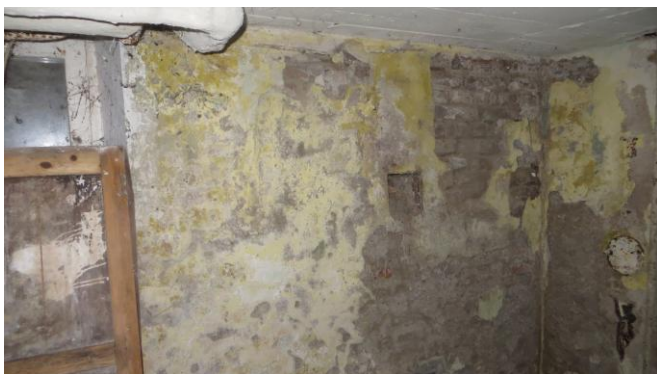
Widok ściany fundamentowej (piwnic).

Widoczna destrukcja i odpajanie tynku.

Ściany fundamentowe grubości 55cm, które jednocześnie pełnią funkcję ścian zewnętrznych piwnic, wykonano z cegły ceramicznej pełnej o wymiarach 27x6,5x12cm na zaprawie wapienno-cementowej. Ściany te od wewnątrz zostały otynkowane tynkiem wap.-cementowym. Wyraźnie widoczne jest odpajanie i destrukcja (kruszenie) tynku spowodowana występowaniem wilgoci w ścianie. Przyczyną ciągłego napływu wilgoci do ścian jest brak hydroizolacji pionowej ściany fundamentowej od strony zewnętrznej oraz w mniejszym stopniu, niedostateczna wentylacja pomieszczeń piwnicznych. Brak izolacji wodoszczelnej pionowej od strony gruntu w istotny sposób ma ujemny wpływ na parametry fizyczne ścian piwnic (wilgoć, zagrzybenie, zmniejszenie tzw. komfortu użytkowania). Pod wpływem upływu czasu oraz destrukcyjnym działaniem wilgoci tynk na ścianach piwnic uległ znacznemu zużyciu technicznemu. Zatem chcąc poprawić warunki wilgotnościowe w ścianach zewnętrznych należy na strony zewnętrznej tych ścian, poniżej terenu, wykonać hydroizolację pionową stosując ogólnie dostępne na rynku materiały. Po tym zabiegu destrukcja ścian piwnic i ich tynków zostanie zahamowana. Zużyte technicznie tynki należy wymienić na nowe.

5.1 Wykonać hydroizolację pionową ścian piwnic od strony gruntu oraz tynki wewnętrzne ścian i stropu piwnicy zgodnie z opisem zawartym w punkcie 2.2.1.

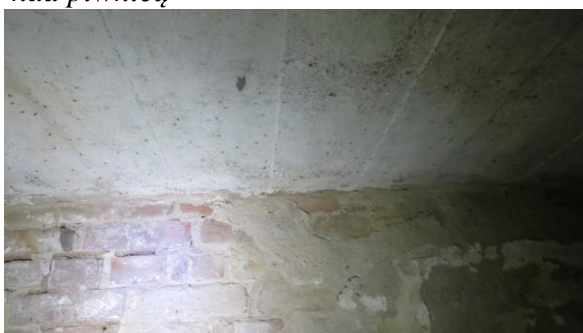
Widok stropu nad piwnicą.

Jest to płyta żelbetowa monolityczna wieloprzęsłowa o układzie konstrukcyjnym podłużnym oparta na ścianach zewnętrznych podłużnych i wewnętrznych murowanych z cegły ceramicznej pełnej gr.27cm. Nie stwierdza się rys ani nadmiernych ugięć. Jest wystarczający do przeniesienia obciążeń z

obecnego programu użytkowego budynku. Stan techniczny dobry.

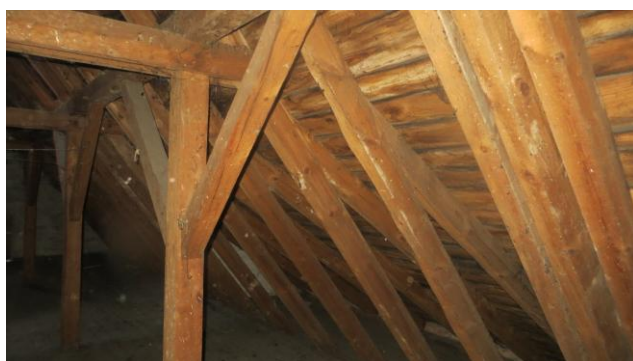
Ogólny widok więźby oraz deskowania – widoczna miejscowa korozja biologiczna deskowania.

posadowione na podwalinie. W poziomie płatwi krokwie spięte ze sobą jętkami co 293cm. Elementy konstrukcyjne więźby dachowej w dość dobrym stanie technicznym (brak nadmiernych odkształceń oraz korozji biologicznej). Deskowanie więźby dachowej wykonano z desek gr.2,5cm. W miejscach występowania nieszczelności w pokryciu dachowym wystąpiła na deskowaniu pleśń i grzyb. Podczas remontu dachu należy te fragmenty deskowania wymienić na nowe.

Pokrycie dachu stanowi blacha stalowa falista na deskowaniu pomalowana farbą zewnętrzną koloru bordowego. Jest nieszczelne. Zatem stan techniczny pokrycia oceniam jako zły. Pokrycie to należy wymienić na nowe.

5.3 Wykonać remont więźby dachowej wraz z wymianą jego pokrycia zgodnie z opisem zawartym w punkcie 2.2.4.

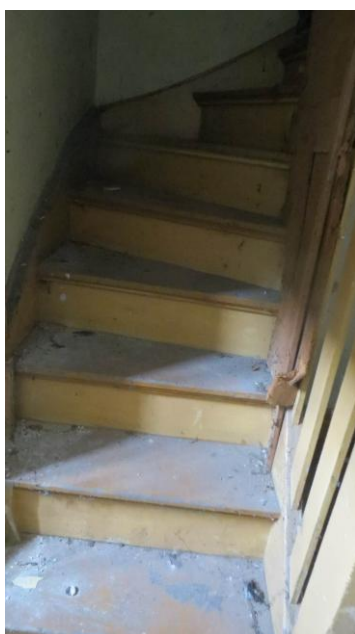
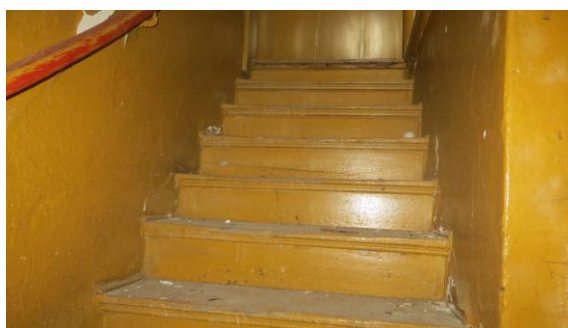
1. *widok schodów zabiegowych prowadzących na poddasze nieużytkowe.*
2. *fragment schodów zabiegowych prowadzących na poddasze użytkowe.*

użytkowe oraz poddasze nieużytkowe zostały wykonane w konstrukcji drewnianej jako zabiegowe. Szerokość biegu wynosi odpowiednio 107cm i 76cm, stopnie schodowe 29,5x20cm i 26x20cm (na poddasze nieużytkowe). A więc spełniają dzisiejsze wymogi przepisów techniczno-budowlanych. Stan techniczny konstrukcji schodów dość dobry. Wymagają tylko odnowienia.
