z przeglądu podstawowego kładki dla pieszych

| 3 | Kilometraż: | 0+470 | 7 | Rodzaj i nazwa przeszkody: | rzeka Łydynia |

Nr protokołu: K06 / 2024

Nr JN: 6 DOKUMENTACJA FOTOGRAFICZNA OBIEKTU z dnia 19.10.2024r.

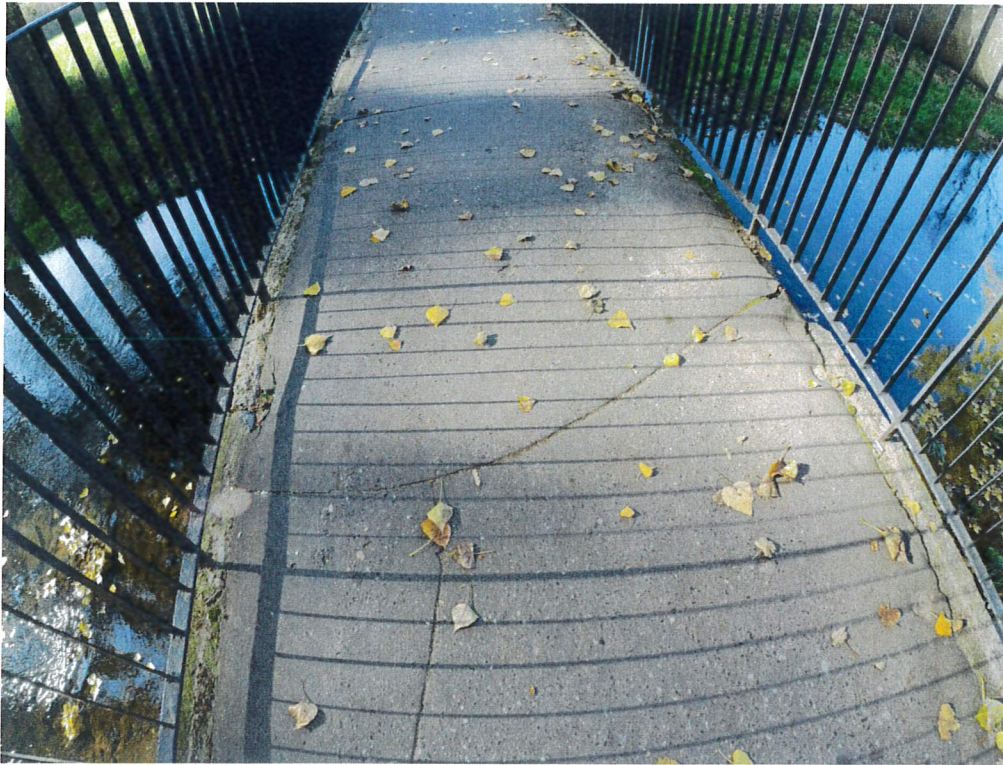
| Lp | Element obiektu | Kod rodzaju uszkodzenia | OCENA stanu | EKSPERTYZA | |
|---|---|---|---|---|---|
| 04 | Nawierzchnia chodników | NA, WA, CA, RA, DA, PA, UA | 2,0 | NIE | |

Fot. 1. Spękania nawierzchni chodnika

| Lp | Element | Zalecenie | |
|---|---|---|---|
| 04 | Nawierzchnia chodników | Rozbiórka i ułożenie nowej nawierzchni | |

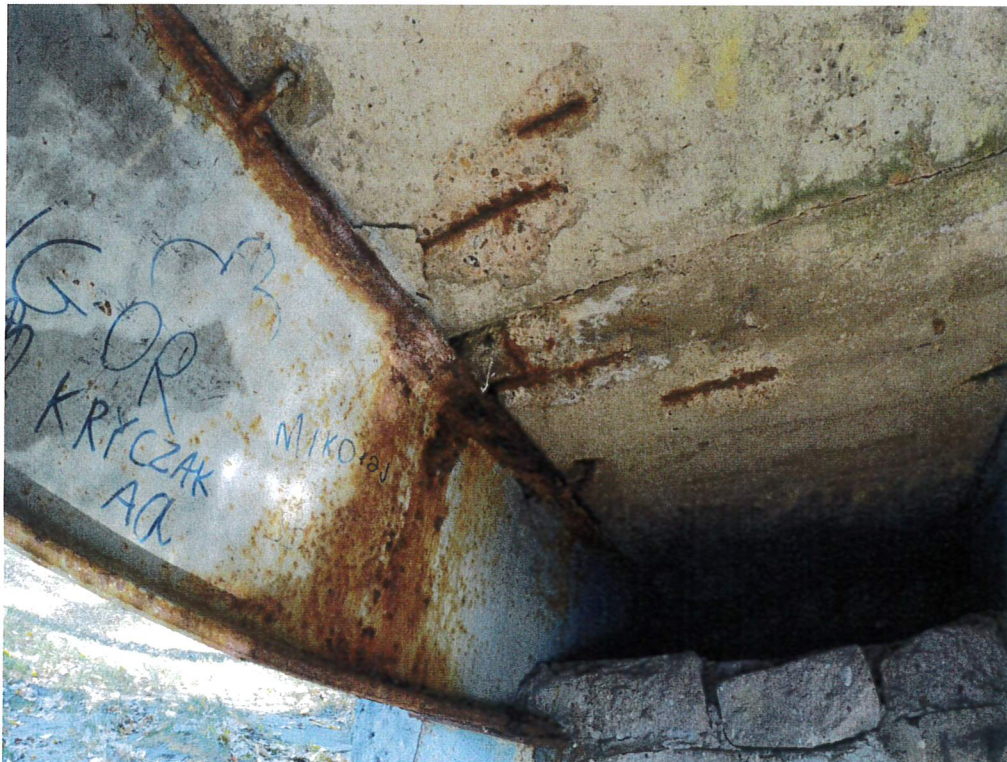
| Lp | Element obiektu | Kod rodzaju uszkodzenia | OCENA stanu | EKSPERTYZA | |
|---|---|---|---|---|---|
| 10 | Konstrukcja dźwigarów | NS, AS, KS | 3,0 | NIE | |

Fot. 2. Korozja jednego z dźwigarów głównych

| Lp | Element | Zalecenie | |
|---|---|---|---|
| 10 | Konstrukcja dźwigarów | Oczyszczenie mechaniczne i zabezpieczenie antykorozyjne | |

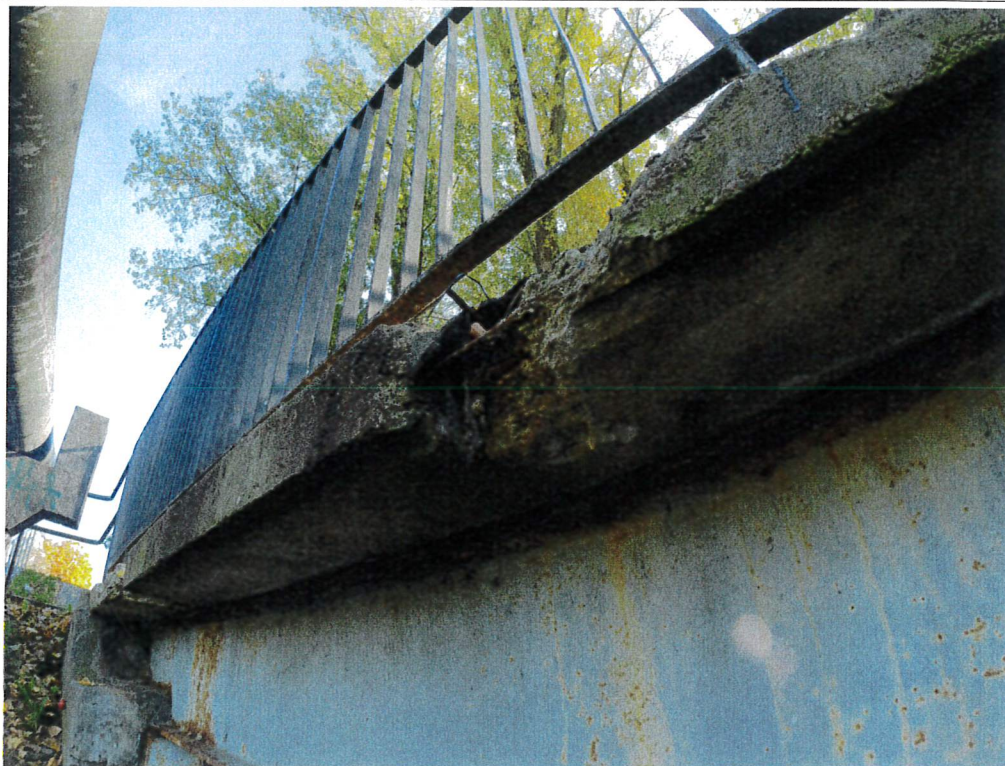
| Lp | Element obiektu | Kod rodzaju uszkodzenia | OCENA stanu | EKSPERTYZA | |
|---|---|---|---|---|---|
| 06 | Belki podporęczowe, gzymsy | NB, UB, RB, KB, KZ | 2,0 | NIE | |

Fot. 3. Ubytki betonu gzymsu

| Lp | Element | Zalecenie | |
|---|---|---|---|
| 06 | Belki podporęczowe, gzymsy | Naprawa i zabezpieczenie antykorozyjne powierzchni belek podporęczowych | |

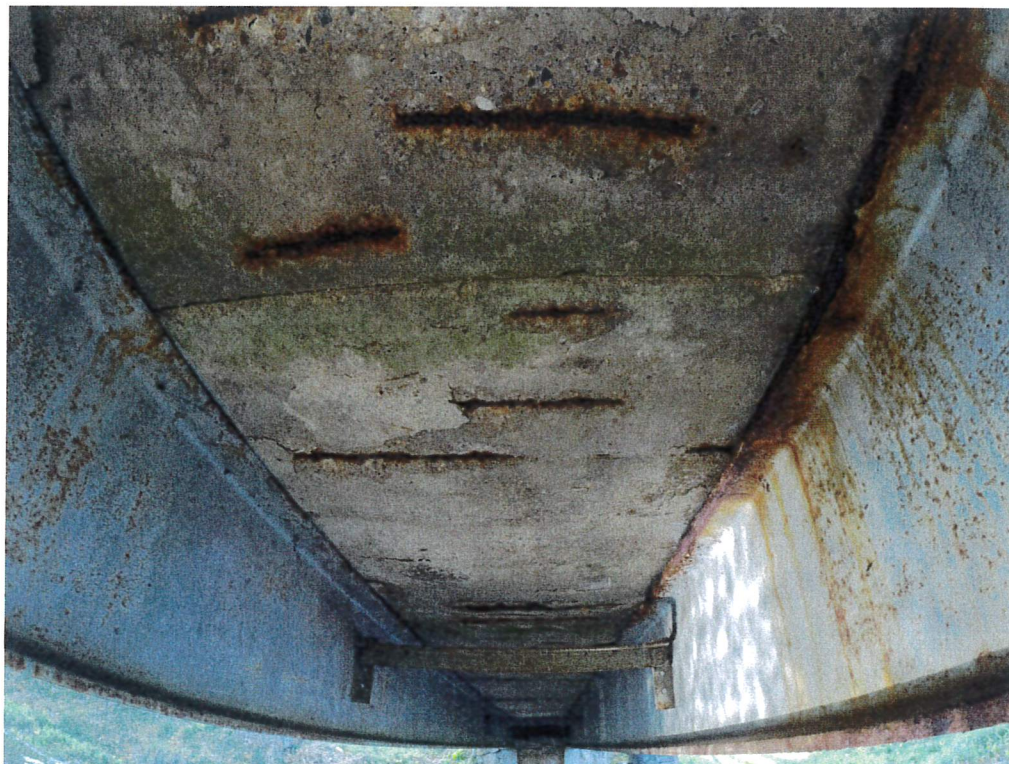
| Lp | Element obiektu | Kod rodzaju uszkodzenia | OCENA stanu | EKSPERTYZA | |
|---|---|---|---|---|---|
| 09 | Konstrukcja pomostu | NB, OB, CB, UB, RB, KB, KZ | 2,0 | NIE | |

Fot. 4. Zwilgocenie, ubytki betonu, korozja zbrojenia w konstrukcji pomostu

| Lp | Element | Zalecenie | |
|---|---|---|---|
| 09 | Konstrukcja pomostu | Iniekcja rys, uzupełnienie ubytków, naprawa i zabezpieczenie antykorozyjne powierzchni elementu | |
