# INWENTARYZACJA I OPINIA TECHNICZNA

Rodzaj obiektu: Budynek mieszkalny

Lokalizacja: działka o numerze ewidencyjnym 1648/10 położona przy ulicy  
Sienkiewicza 73c w Ciechanowie

Data wykonania: 27.02.2016

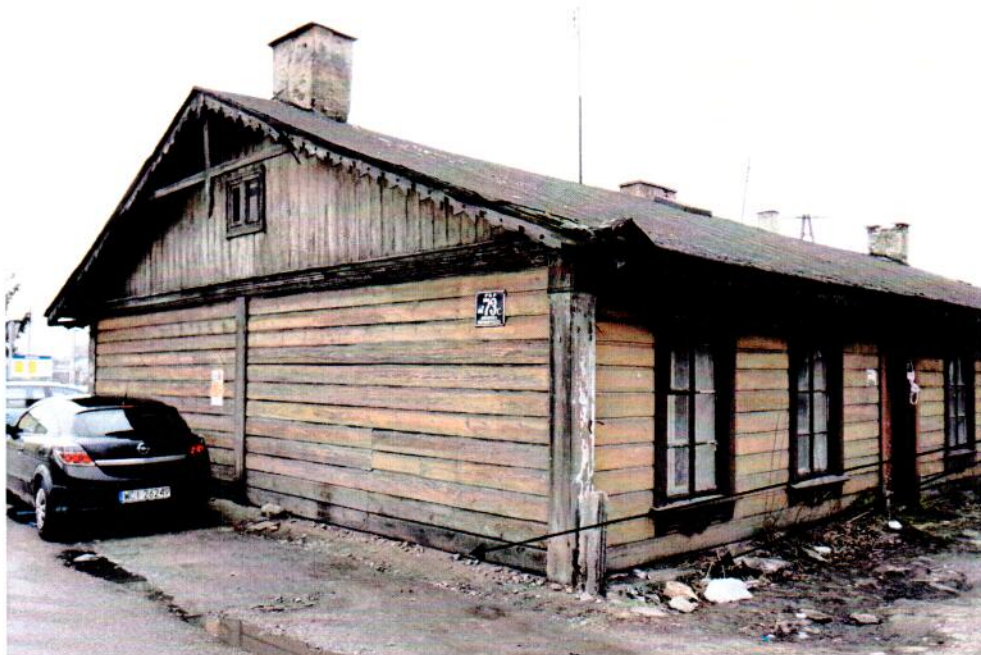
1. Elewacje północno wschodnia

1.1. Wykonane z cegły pełnej ceramicznej. Poziom zakończenia ścian fundamentowych równy lub poniżej aktualnego poziomu terenu, brak izolacji przeciw wilgociowej.

Fundamenty poniżej poziomu terenu, spróchniałe belki podwalin. Podwaliny poniżej poziomu terenu brak izolacji przeciw wilgociowej

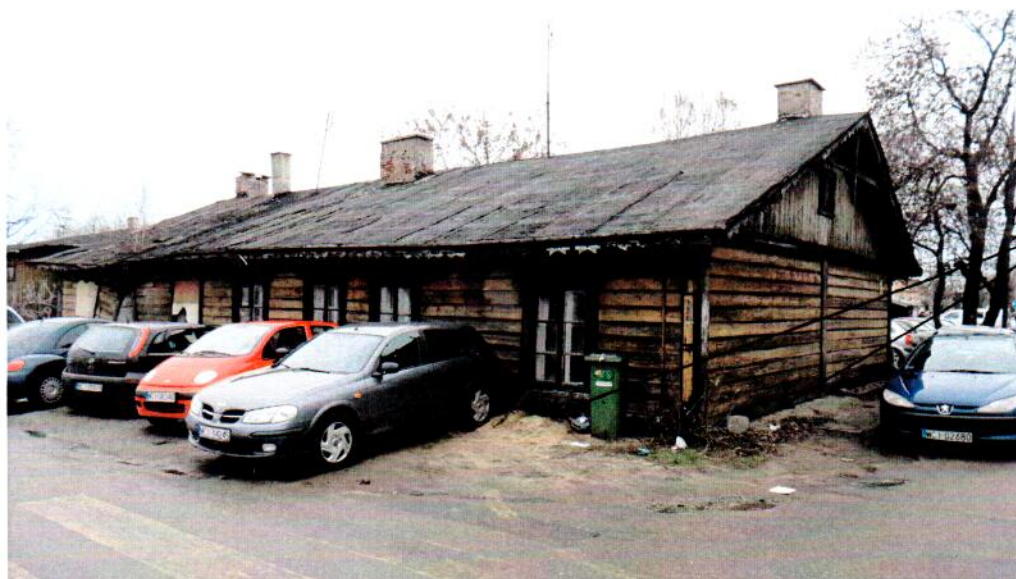
2. Elewacje południowo wschodnia i zachodnia

Fundamenty  
poniżej  
poziomu  
terenu,  
spróchniałe  
belki podwalin

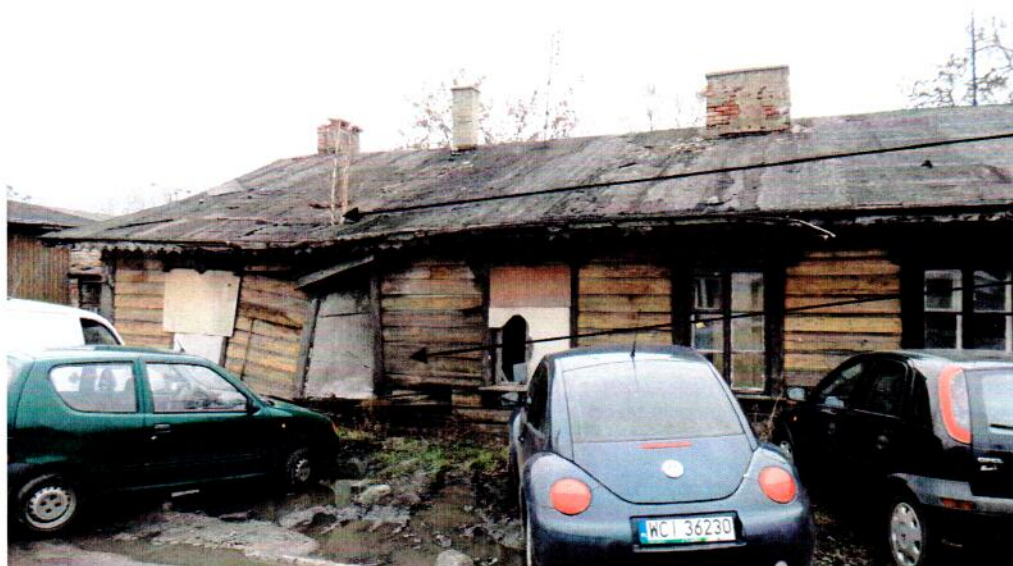
3. Elewacja południowo zachodnia.

Uszkodzony dach z  
wyróżnieniami w  
miejscu przecieku -  
spróchnienia  
brzozami

Uszkodzona  
(spróchniała)  
ściana  
zewnętrzna

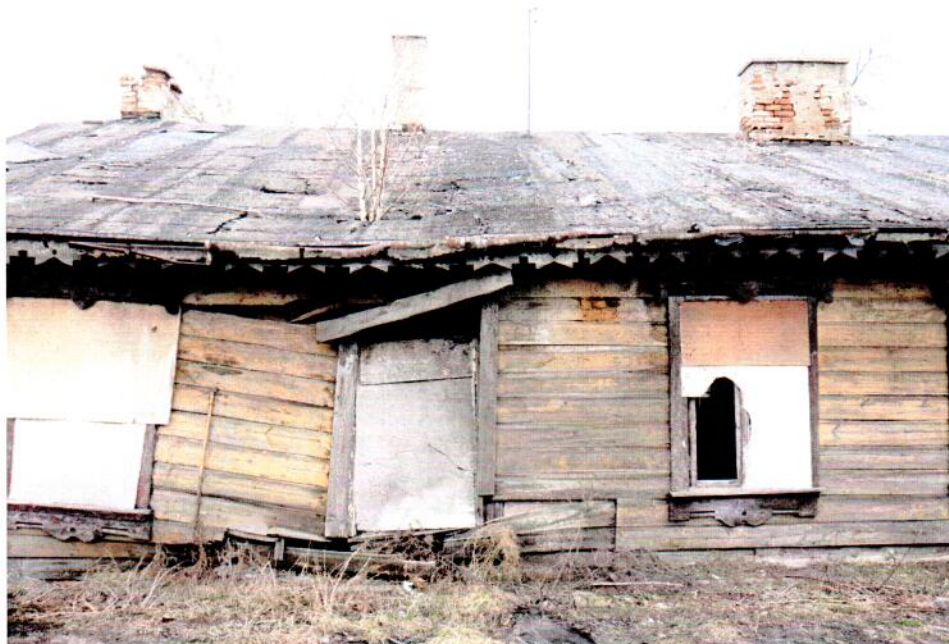
4. Detal uszkodzenia (spróchniałe bale ściany utrzymują się tylko na deskach oszalowania) (na dachu widać drzewo rosnące w zbutwiałym drewnie brzozy)

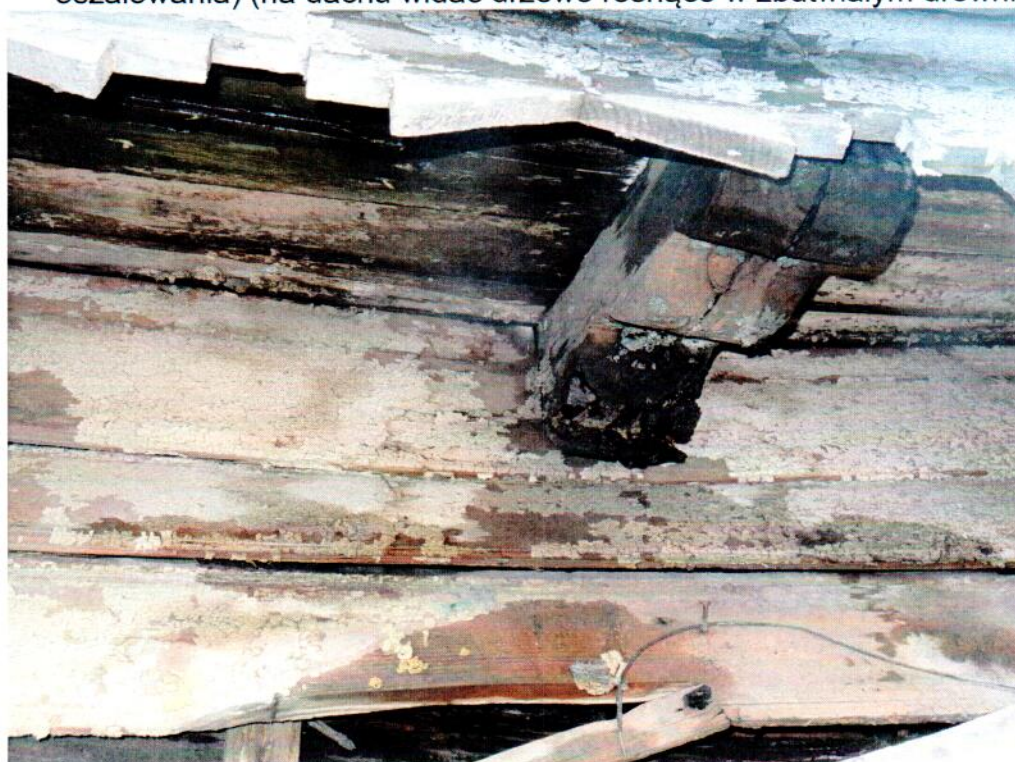
5. J. w detal (spróchniała belka stropowa).

Istniejący fragment rynny skorodowany i porośnięty chwastami

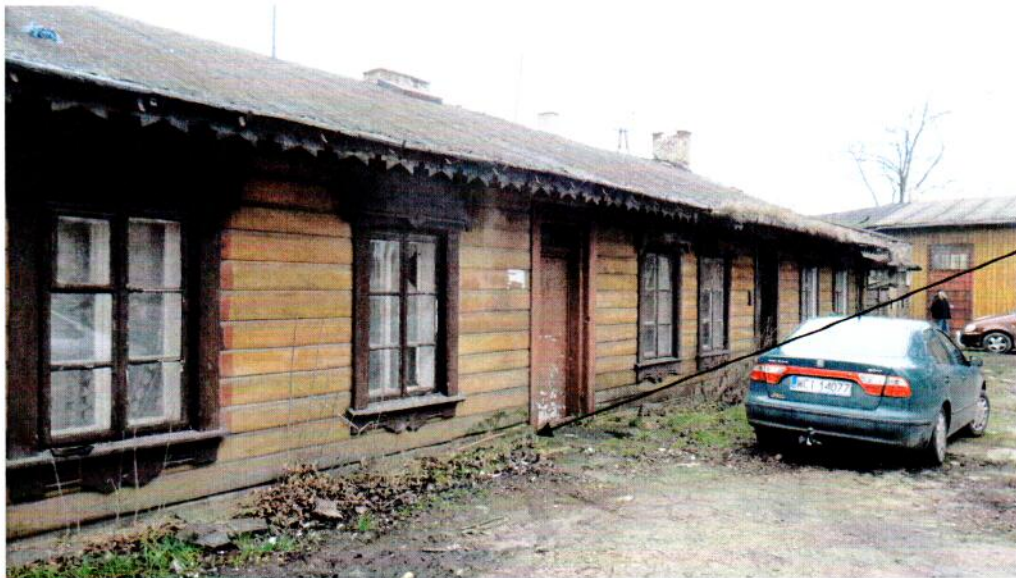
6. Elewacja północno wschodnia

Podest  
wejściowy  
do budynku  
na poziomie  
terenu

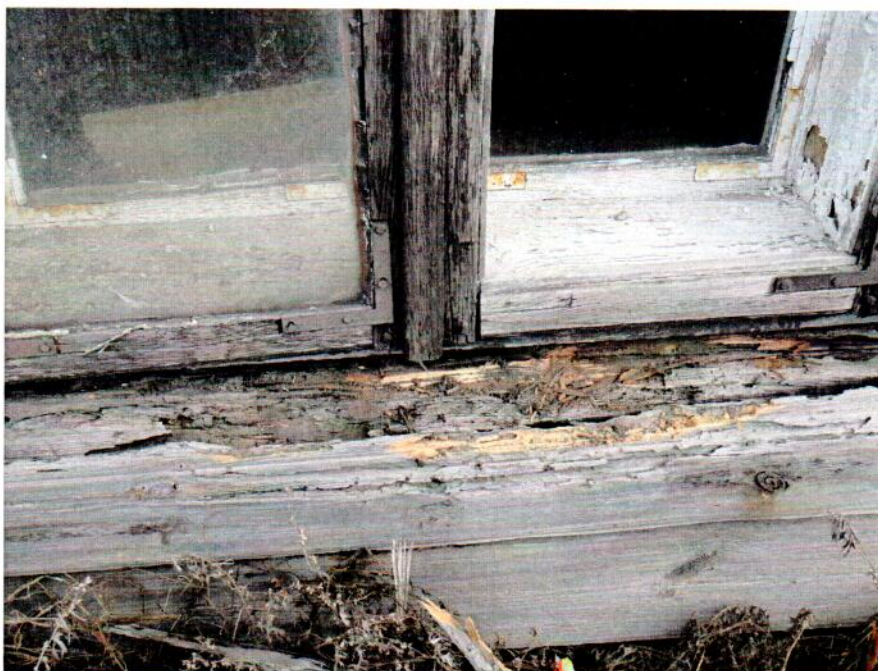
8. Spróchnienia ściany zewnętrznej elewacji północno zachodniej.

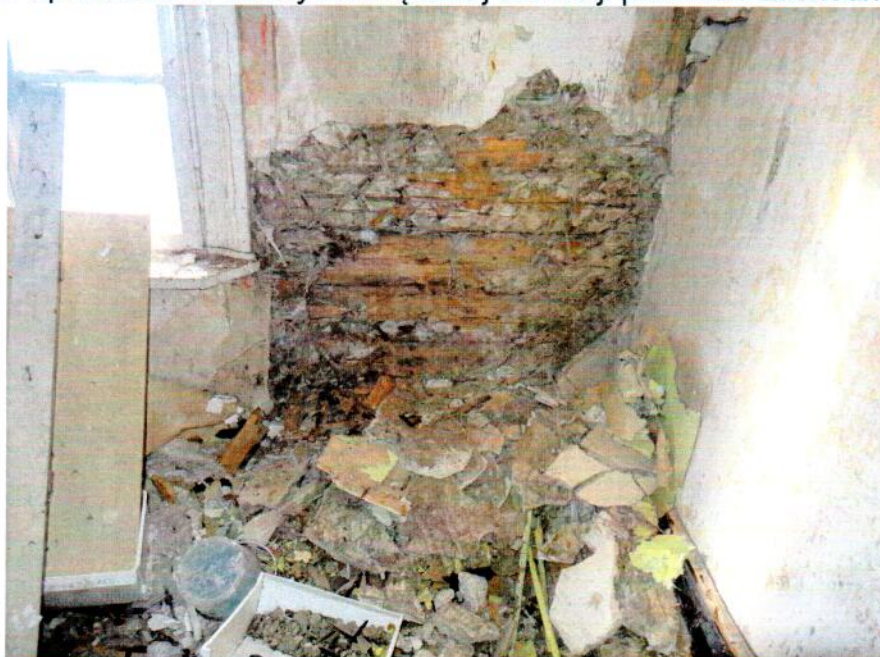
9. Ściana zewnętrzna cała powierzchnia bali porażona korozją biologiczną (ściana zachodnia).

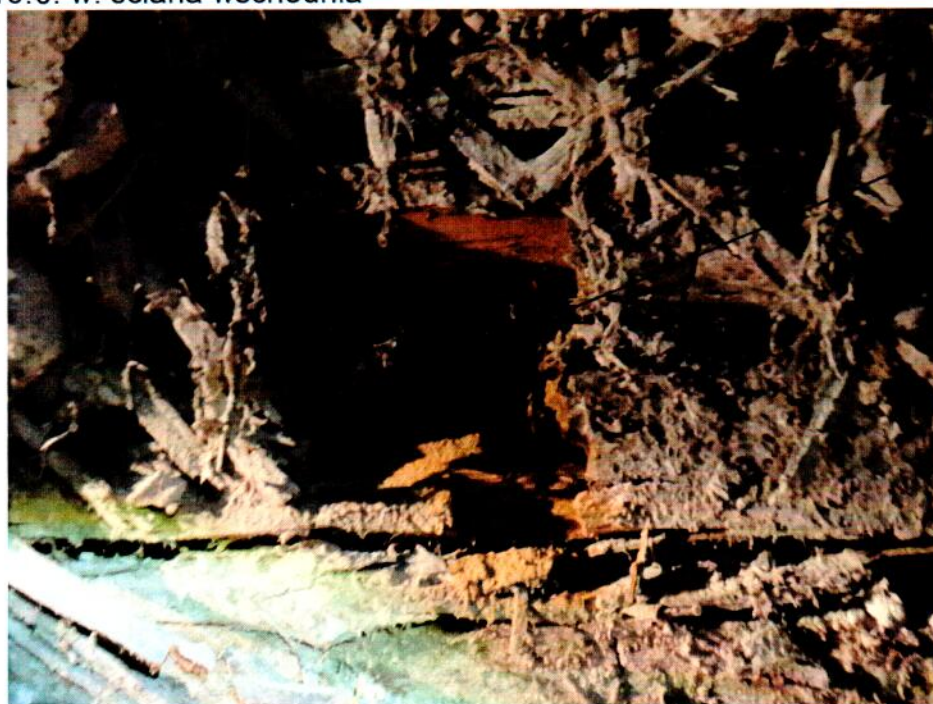
Calkowite  
spróchnienie  
bali ścian

11. Uszkodzenia ściany zewnętrznej (spróchniałe bale na całej grubości ściany zewnętrznej)

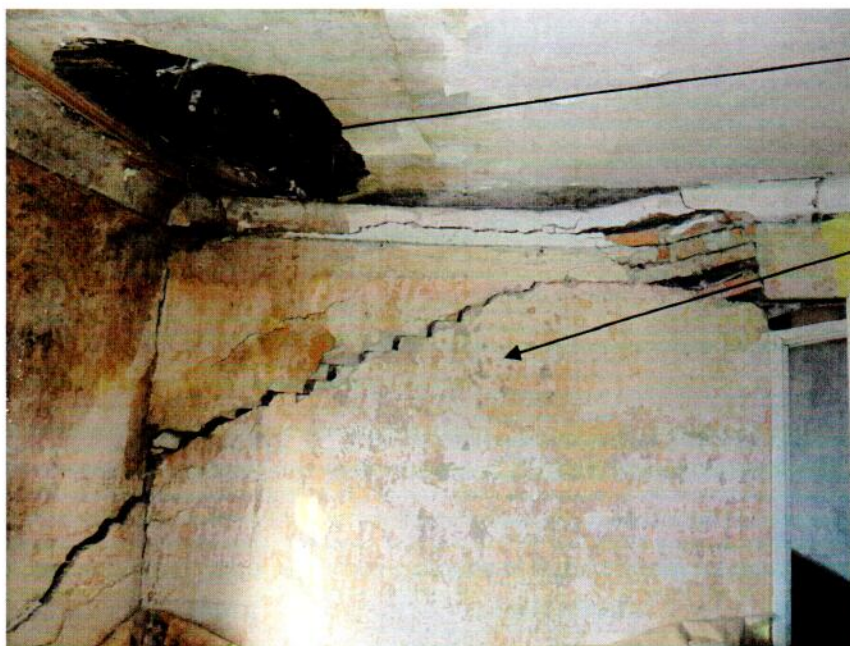
13. Ścianki działowe z cegły pełnej.

Uszkodzony, spróchniały strop w miejscu przecieku

Uszkodzenia murowanych ścianek działowych

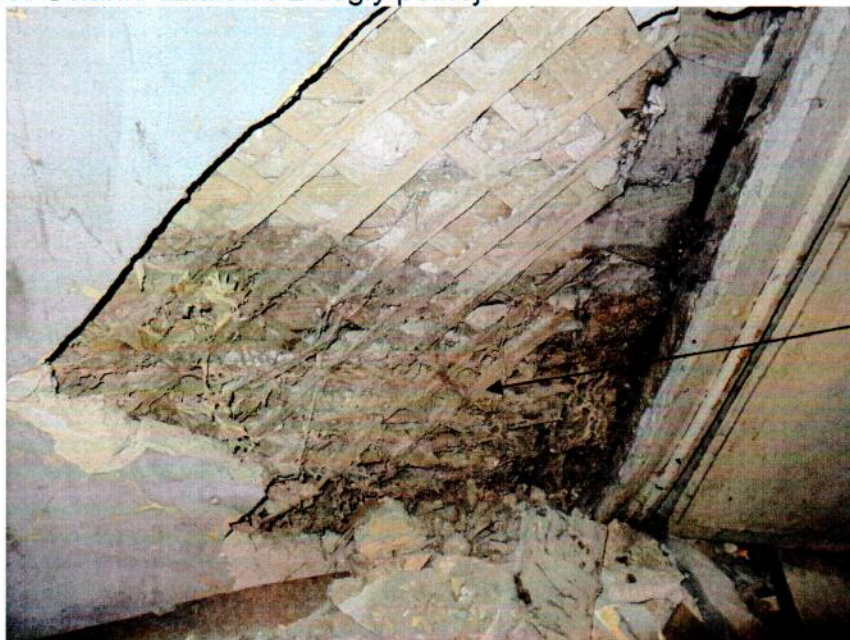
Zawilgocona i spróchniała konstrukcja drewniana ścianki działowej

14. Ścianka działowe drewniana (zawilgocenia i spróchnienie bali od strony podłogi)

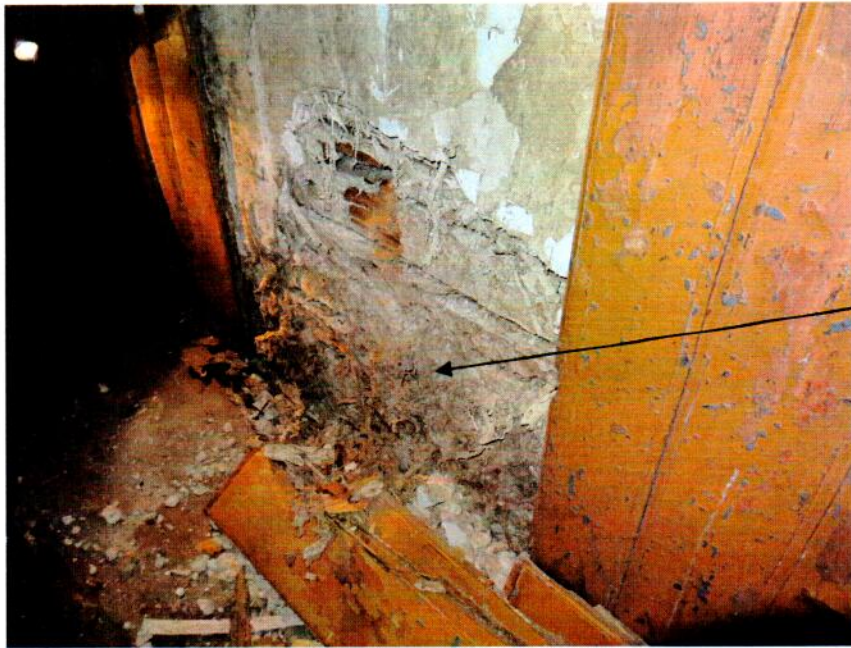
Zawilgocenia i  
przepróchniale  
bale pod  
boazerią  
drewnianą.  
Uszkodzona  
boazeria

15. Ścianka działowa drewniana na korytarzu (stopień uszkodzenia bali powyżej 50% grubości bali).

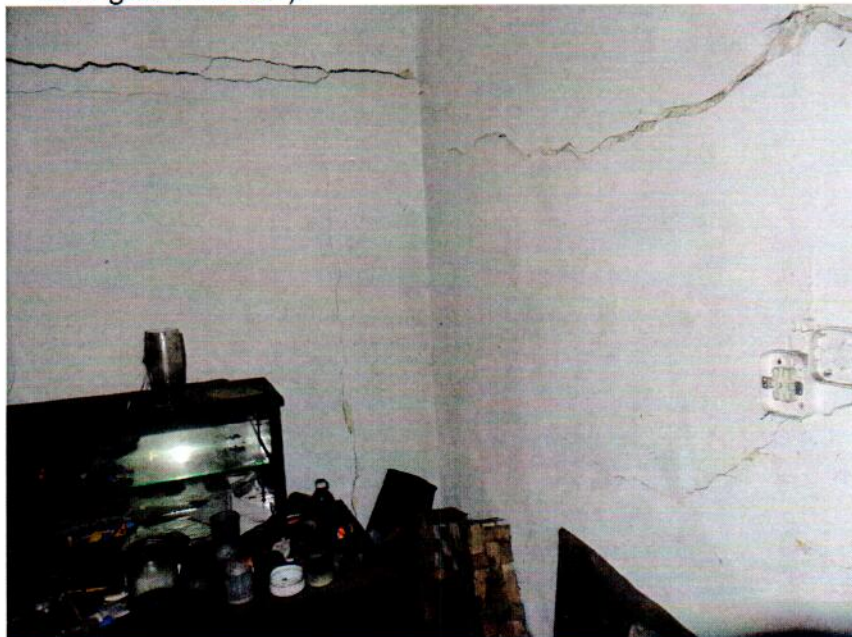
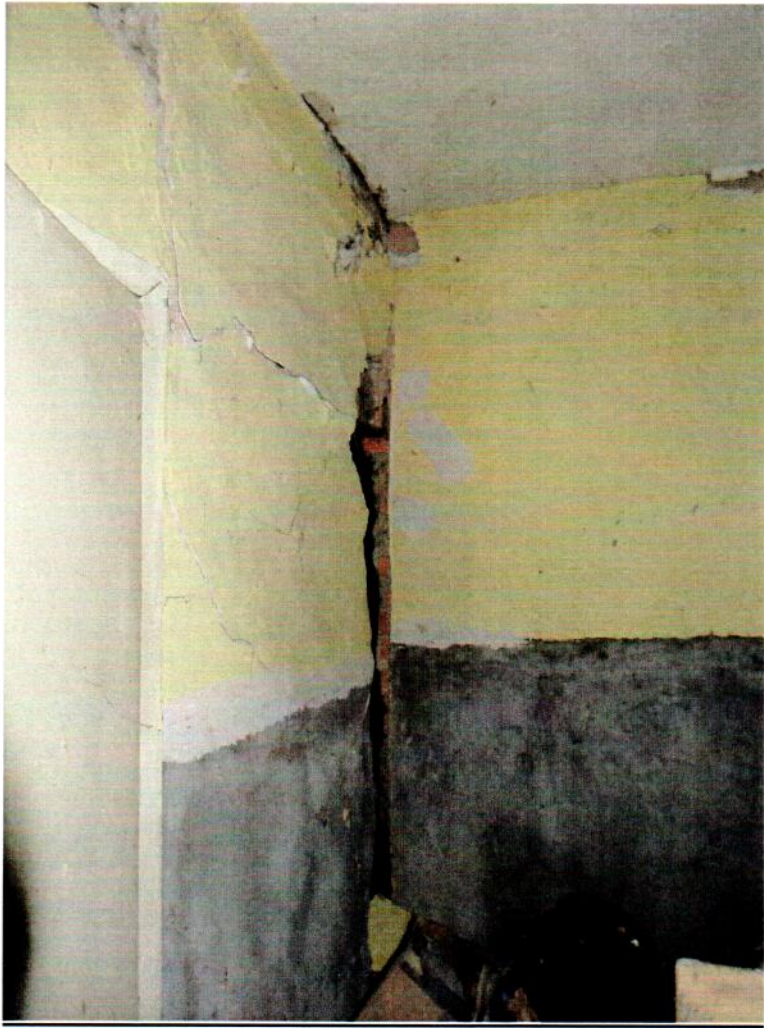
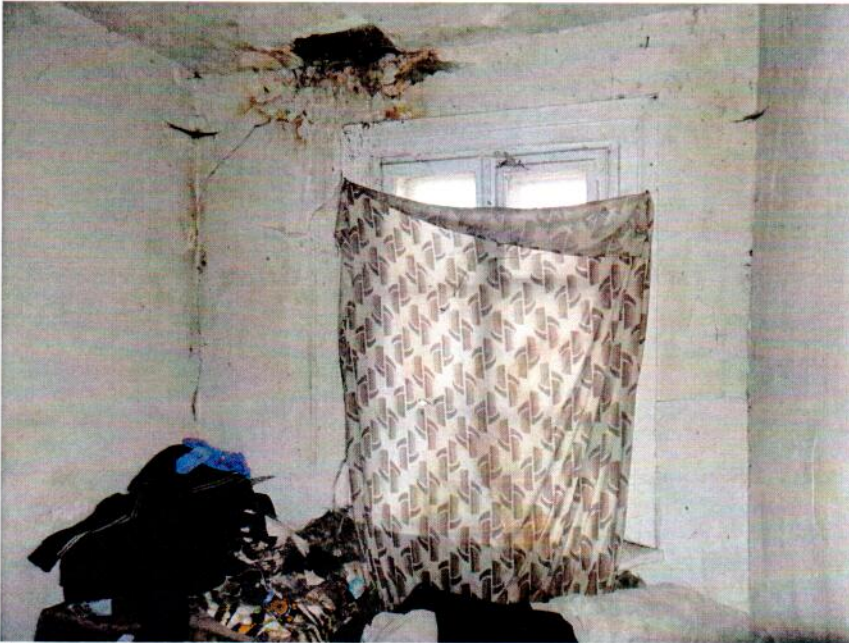
Ścianki działowe drewniane i cegły pełnej tynkowane. Ścianki działowe murowane posadowione bezpośrednio na gruncie i na powierzchni drewnianych podłóg. Tynki wapienne na powierzchniach drewnianych na trzcinie i dranicach. Ścianki działowe murowane popękane w awaryjnym stanie technicznym spowodowanym osiadaniem podłoża pod ściankami.

Stan techniczny awaryjny zagrażający bezpieczeństwu ludzi.

16. Ścianki działowe ceglane (spękania ściany i tynku spowodowane osiadaniem podłoża).

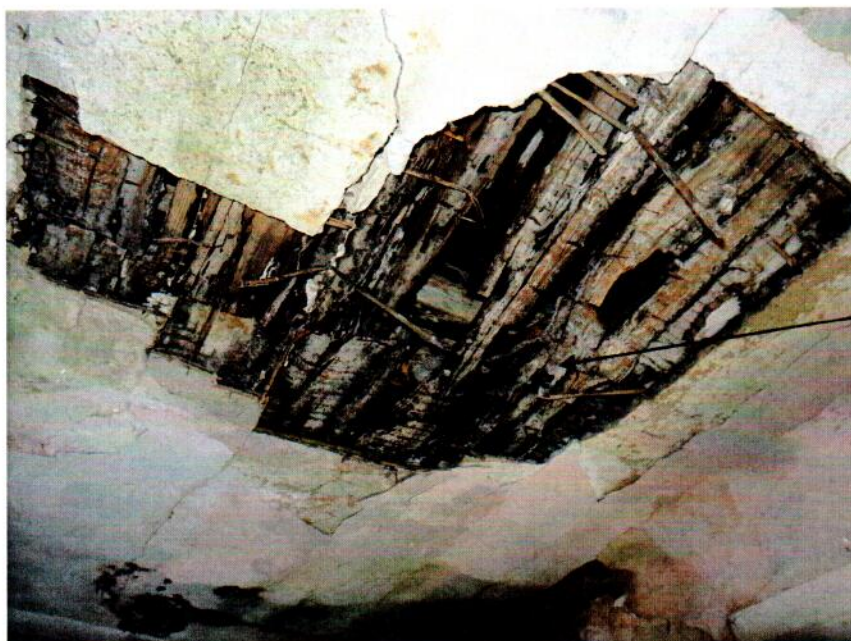
23. Stan stropu

Stan techniczny poszczególnych elementów nie kwalifikuje stropu do dalszego użytkowania, zagraża życiu i bezpieczeństwu ludzi.

Spróchniałe elementy stropu:  
podsufitka, ślepy pułap, belka nośna

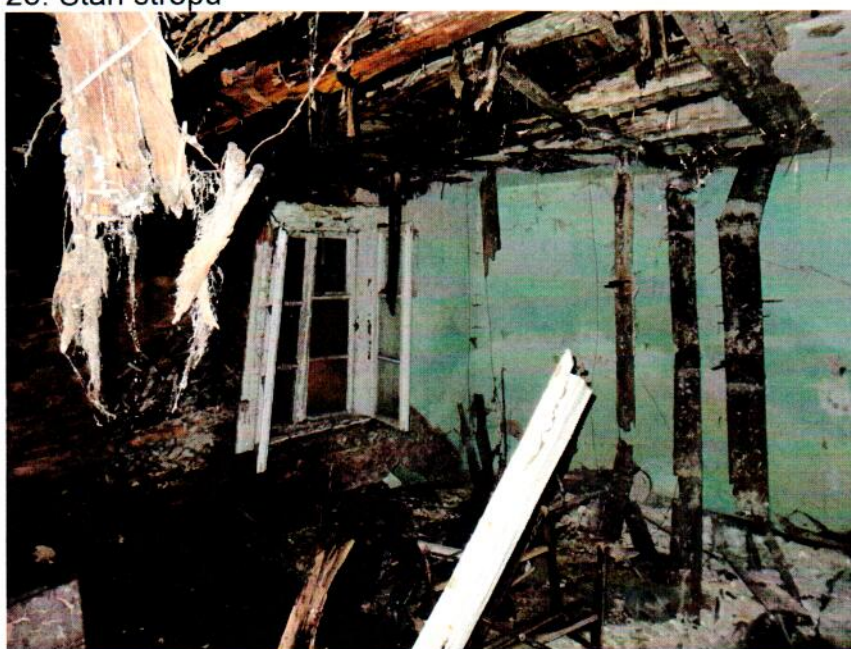
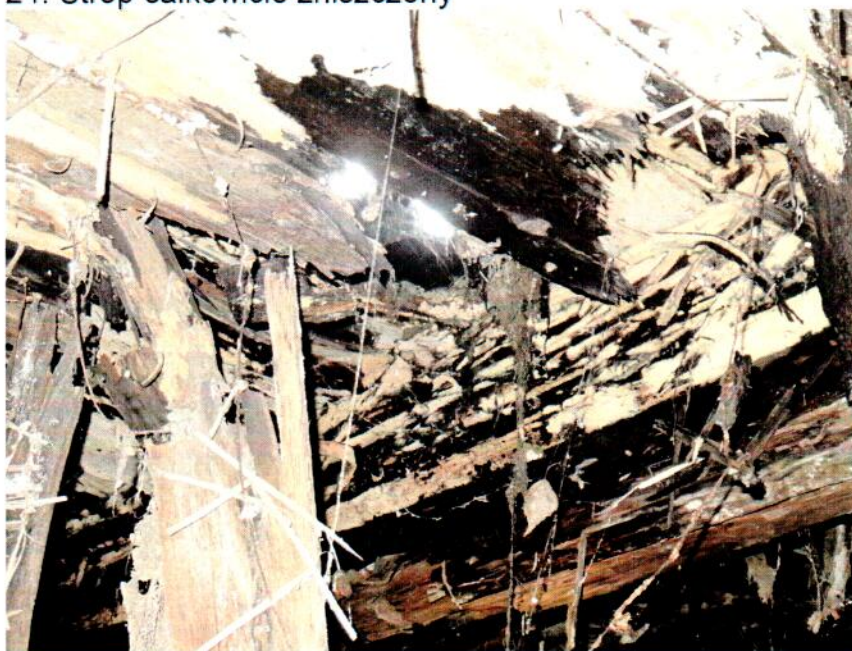
24. Strop całkowicie zniszczony

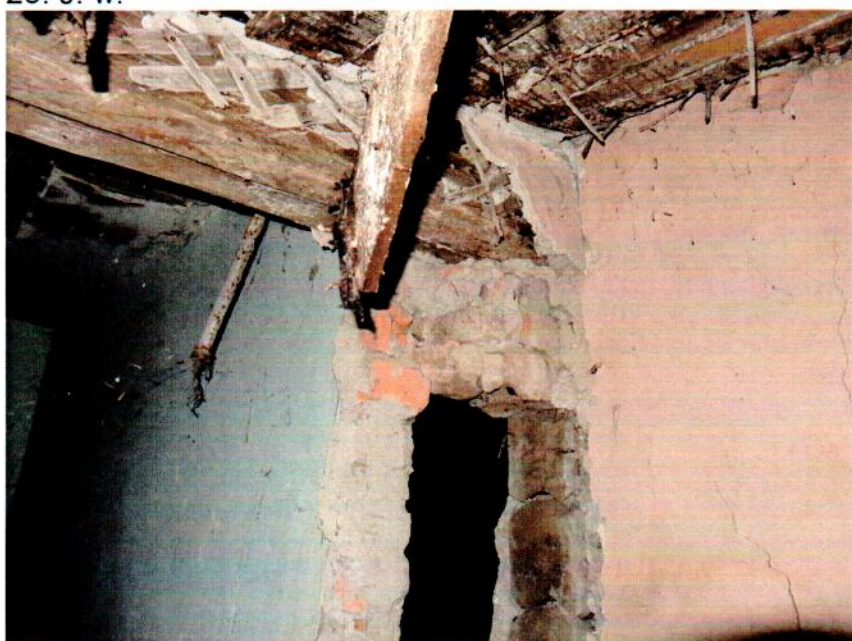
26. Uszkodzenia stropu.

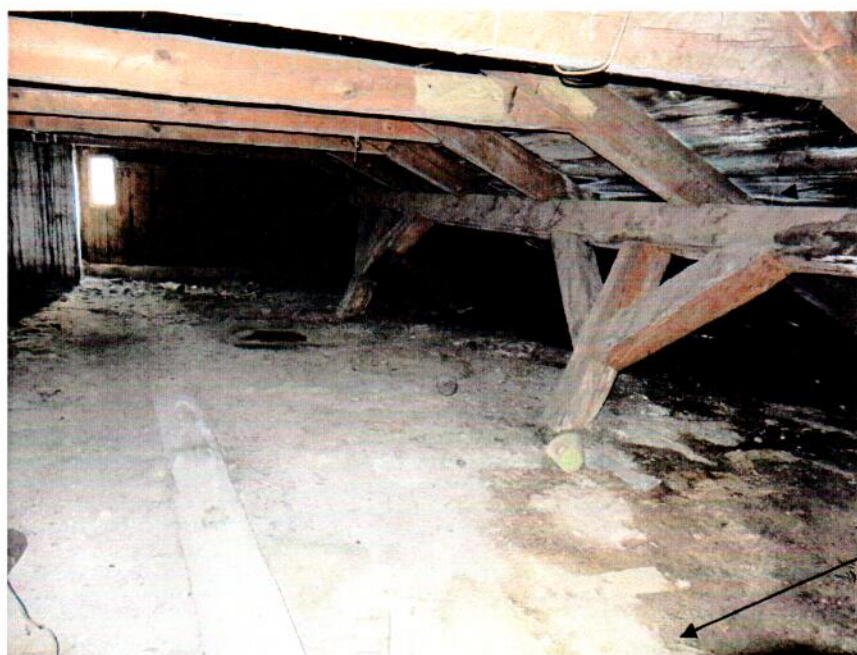
27. Widok więźby dachowej.

Stan techniczny awaryjny dyskwalifikuje więźbę dachową do dalszego wykorzystania, ze względu na porażenie szkodnikami drewna i zawilgocenia materiał z rozbiórki nie nadaje się do dalszego konstrukcyjnego wykorzystania.

Zamknięte i porażona przez grzyby deskowanie

Polepa gliniana (zawilgocona)

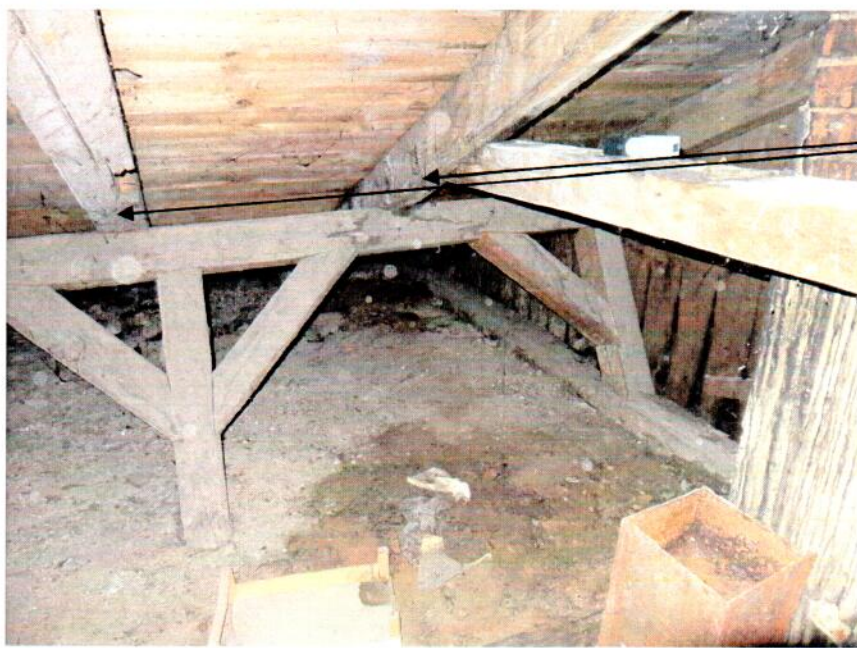
28. fragment więźby dachowej

Uszkodzone krokwie

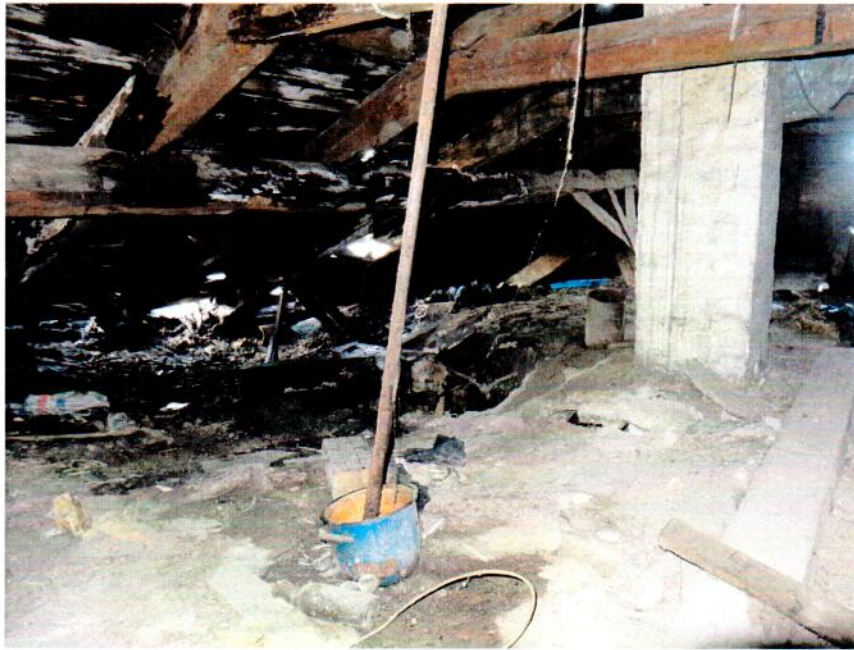
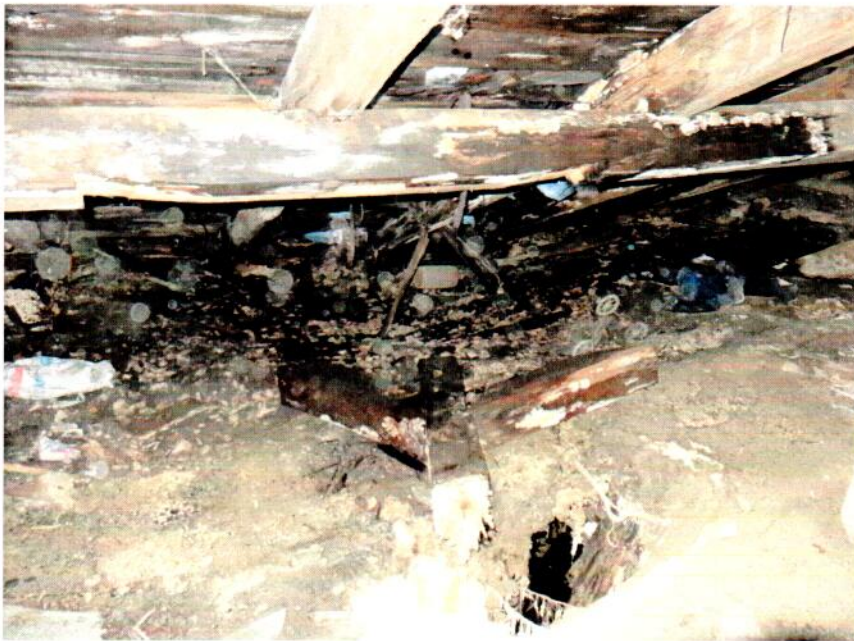
29. całkowicie zniszczony fragment więźby dachowej

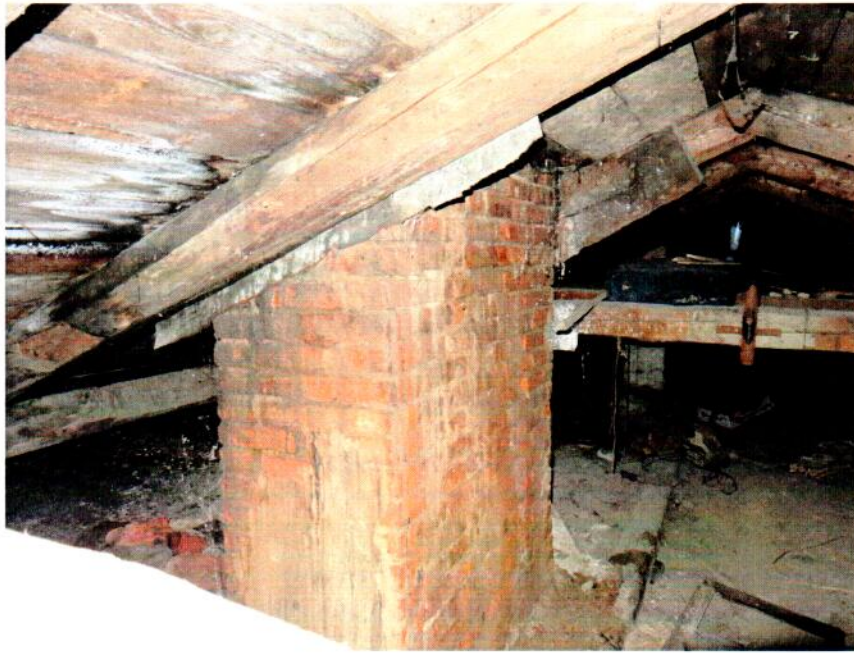
31. zagrzybiony fragment więźby dachowej

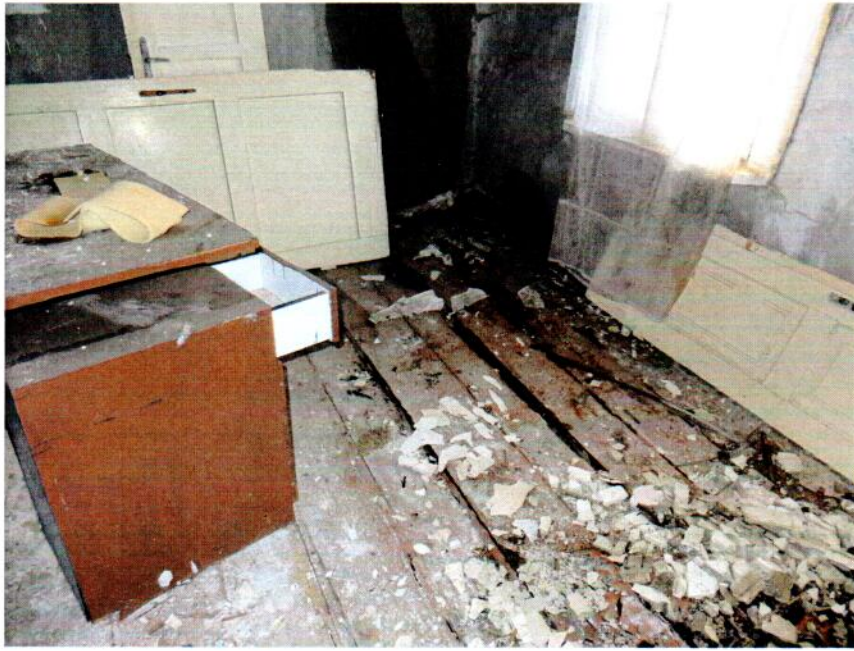
Deski podłogowe spróchniałe, porażone przez szkodniki drewna (grzyby, owady) i zawilgocone. Legary spróchniałe, porażone przez szkodniki drewna (grzyby, owady) i zawilgocone.

31. Stan desek podłogi w pomieszczeniu mieszkalnym

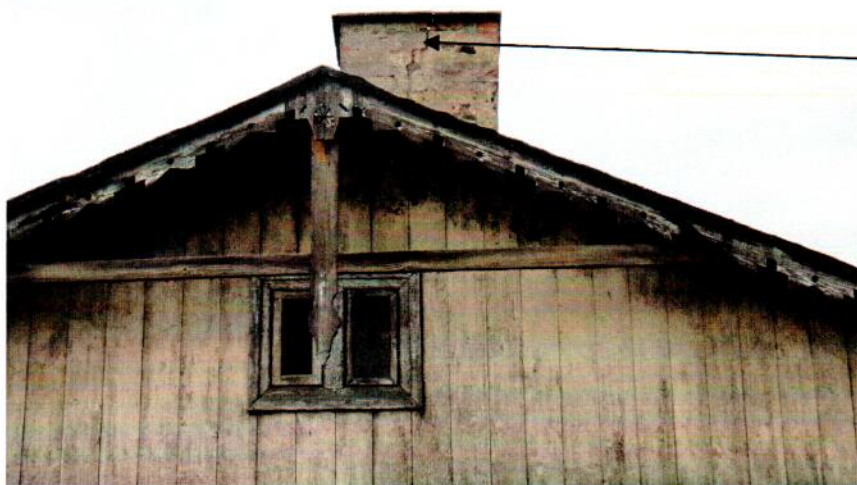
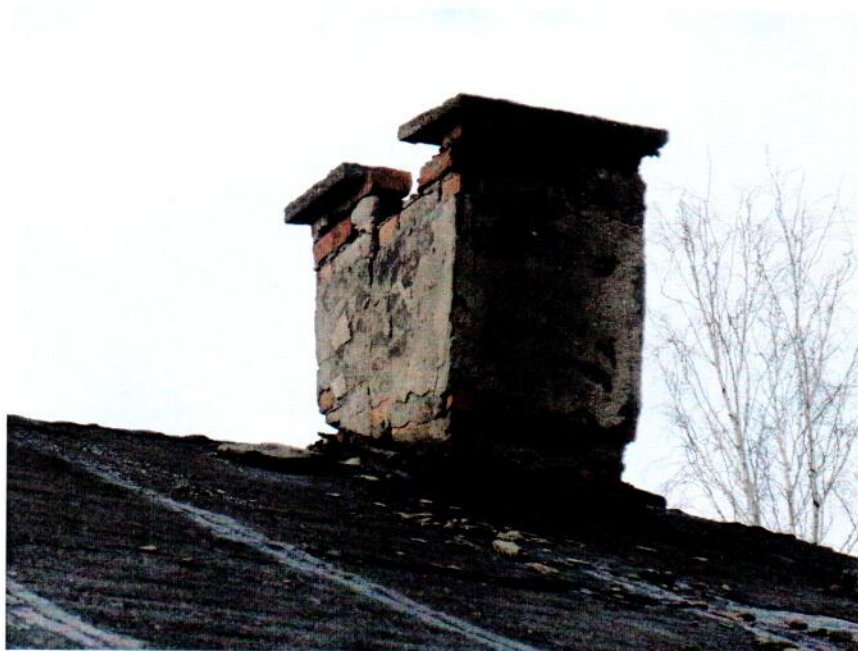
kominy murowane z cegły pełnej na zaprawie wapiennej wewnątrz pomieszczeń mieszkalnych tynkowane, na strychu bez tynków. Mury kominów wewnątrz budynku jaki ich elementy zewnętrzne popękane z licznymi ubytkami.

Stan techniczny dyskwalifikuje je do dalszego wykorzystania.

35. komin przy ścianie zewnętrznej od strony południowej
